付録Ⅱ

石綿含有建材の取り残しの例

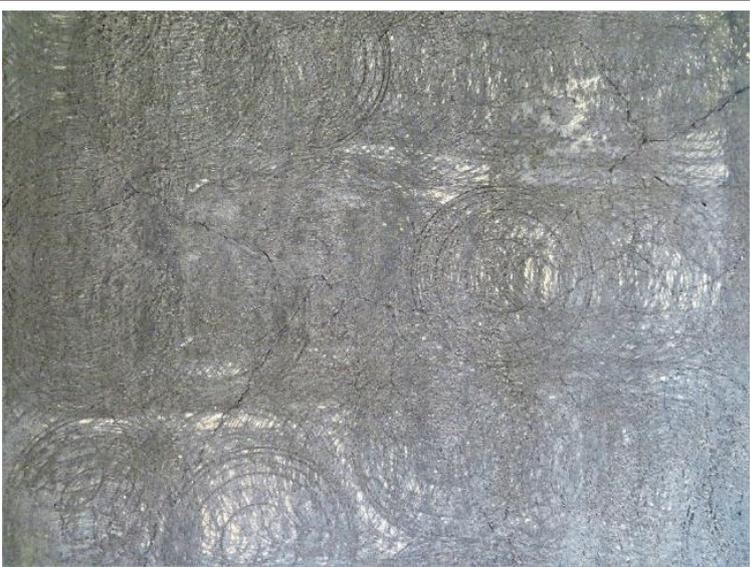
<p><b>外壁コンクリート面仕上塗材 (超高压水洗工法)</b>          ハンド式バキューム研磨機に          よる肌色仕上塗材の取り残し</p>
