## 改善箇所説明図

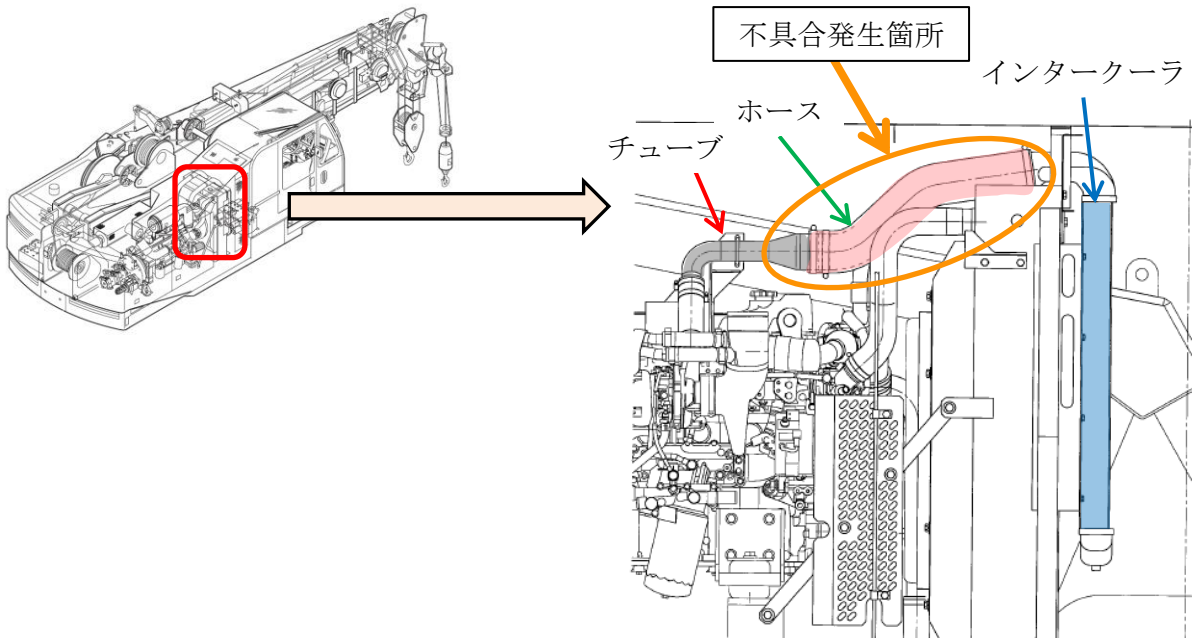
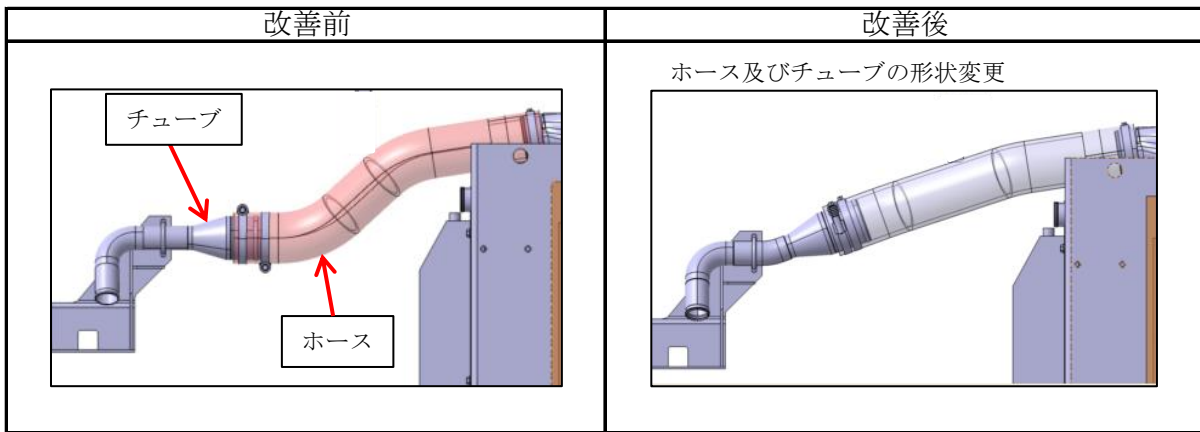
インタークーラの配管において、ホースの設計が不適切なため、ホースの曲げがきつく内層部にしわが生じているものがある。そのため、エンジンの振動により、しわを起点に亀裂が生じ、亀裂が進展すると、内層部が剥離してインタークーラ入口部が詰まり、最悪の場合、有害なガスの排出が増大するおそれがある。

全車両、ホースとチューブを対策品に交換する。

ホース及びチューブの形状により識別する。
