改善箇所説明図

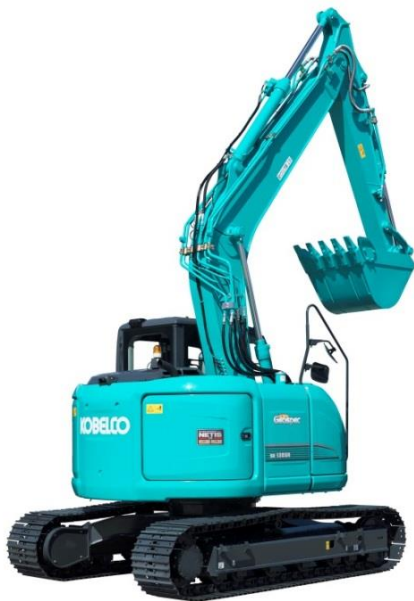
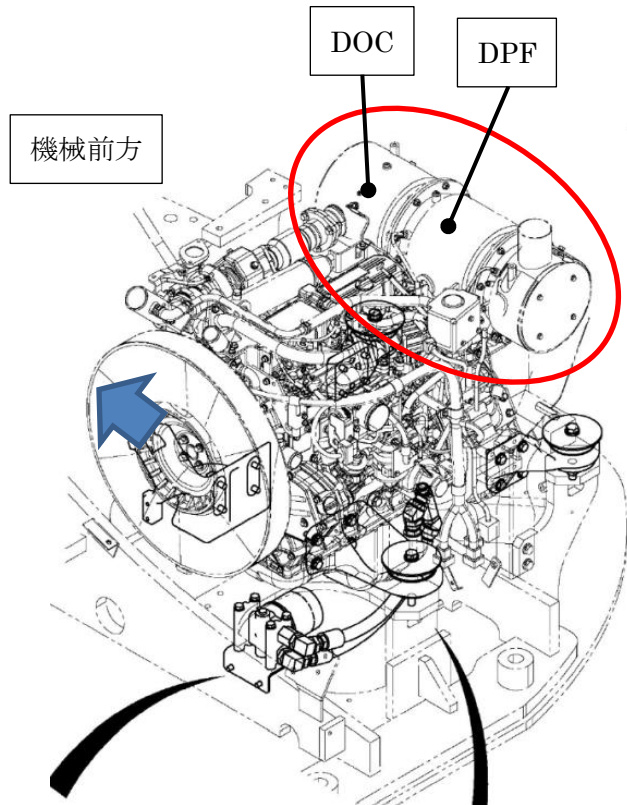
不具合発生箇所

酸化触媒（DOC）とすすフィルタ（DPF）で構成される排ガス後処理装置では、排気中に燃料を供給し、DOC を通過させることで燃料を酸化させて排気温度を上げ、DPF で捕集したすすを燃焼させる機能を有している。

長時間の低負荷運転が続いた場合、DOC 前面にすすが堆積することにより燃料が酸化せず、DPF 内ですすと共に燃焼して想定以上の高温となる。この状態になると、DPF 保護のため、すすの燃焼が中断される。

また、過渡時には吸入空気量に対して燃料が多く噴射されることにより、想定を超えるすすが発生し、そのままの状態で使用を続けると、DPF が目詰まりする。

この状態になると、機械の制御により稼働制限がかかる。

対象全車両について、制御ソフトおよびコントロールバルブのスプールを対策品に変更する。

キャブ内に DPF に関する説明のラベルを貼付する。
