改善箇所説明図

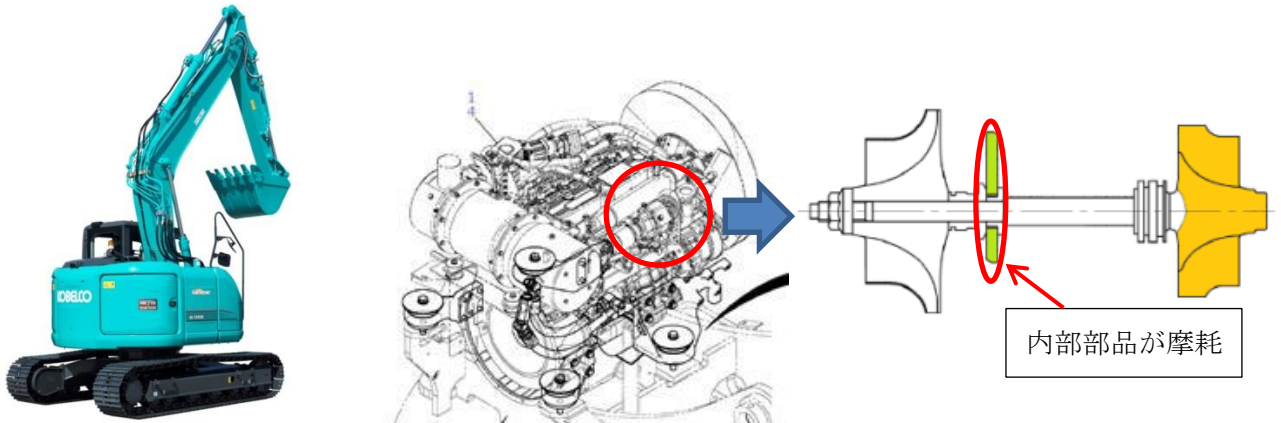
不具合発生箇所

長時間の停車後等のエンジンでは、潤滑油配管が潤滑油で満たされておらず、始動後にターボチャージャーへ潤滑油が十分供給されるまでに時間を要する。

上記により、潤滑油の供給が不十分な状態でエンジン回転数が上昇した場合、ターボチャージャーが潤滑不足の状態でも高速回転するため、内部部品が摩耗する。

内部部品が摩耗した状態で使用を続けると、エンジンへの吸気が十分に確保できず、出力低下に至るおそれがある。

対象全車両に対し、以下の改善措置を実施する。

- ①給油配管の配管径拡大
- ②給油配管の形状変更
- ③エンジン始動直後にエンジン回転数を抑制する制御の追加

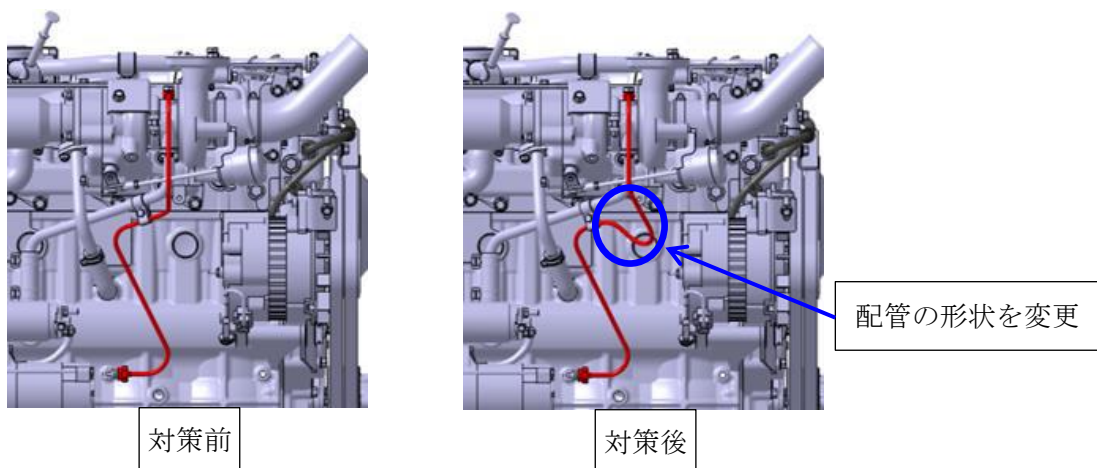
給油配管の形状により識別する。
