改善箇所説明図

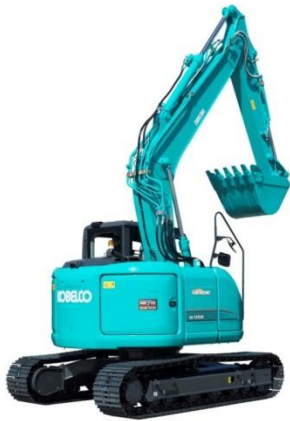
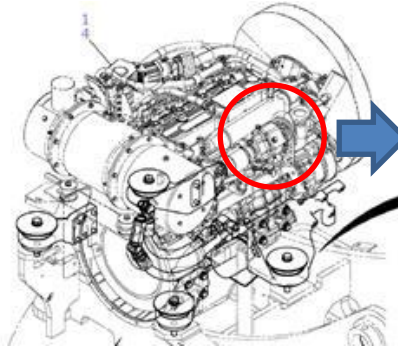
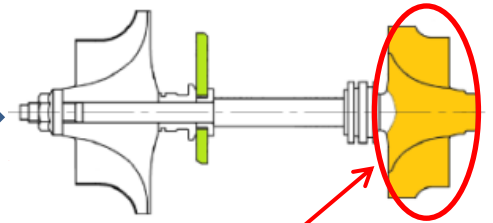
不具合発生箇所

タービン側の翼が破損

エンジンのターボチャージャにおいて、タービン側（排気を受けて回転する側）の翼が、ターボチャージャの回転数との共振により破損することがある。

そのままの状態で使用を続けると、エンジンへの吸気が十分に確保できず、出力低下に至るおそれがある。

対象全車両に対し、ターボチャージャを対策型に変更する。

部品番号により識別する。
