改善箇所説明図

車名
型式
通称名

コベルコ
MK650
「MK650」

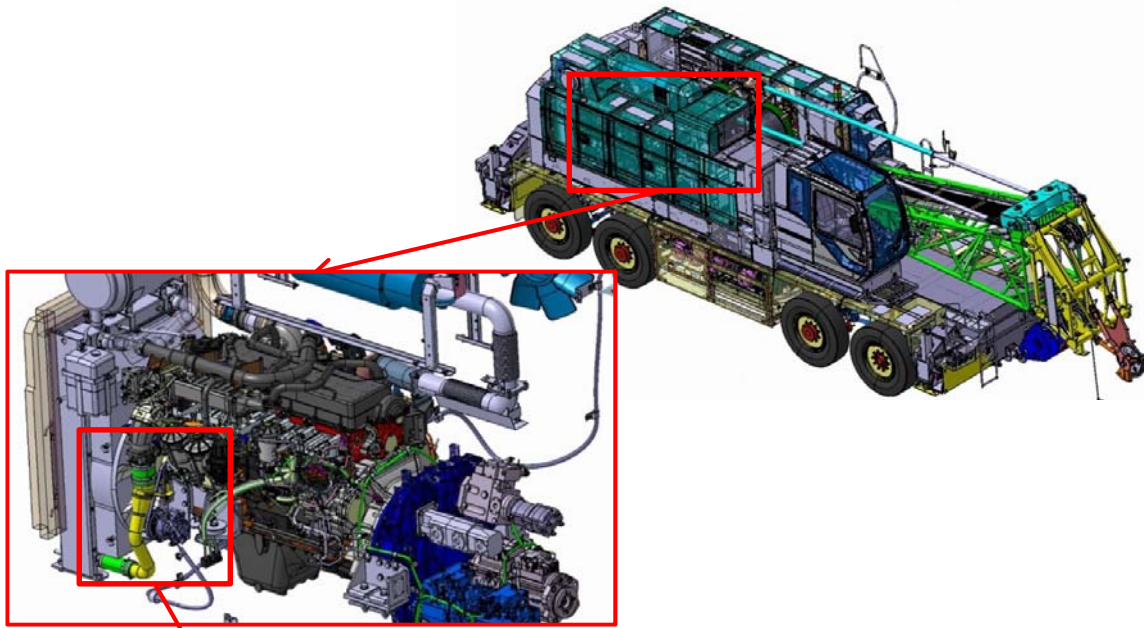
不具合発生箇所

ホイール・クレーンの過給器において、インタークーラホースをつなぐ中間パイプの固定ブラケットの形状が不適切なため、エンジン振動等により、固定ブラケットが折損することがある。そのため、インタークーラホースから中間パイプが抜け、過給圧力が低下してエンジン出力が低下し、また、排出ガスが基準値を満足しなくなるおそれがある。

全車両、中間パイプ及びインタークーラホース（中間パイプ上部）を対策品に交換し、適切な固定方法に変更する。

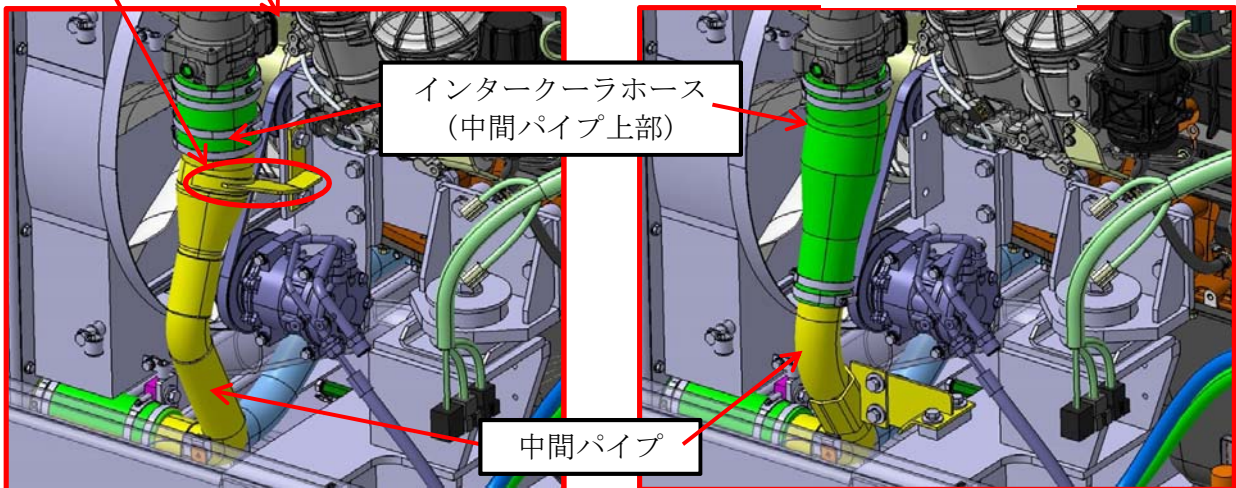
対策後

は交換部品

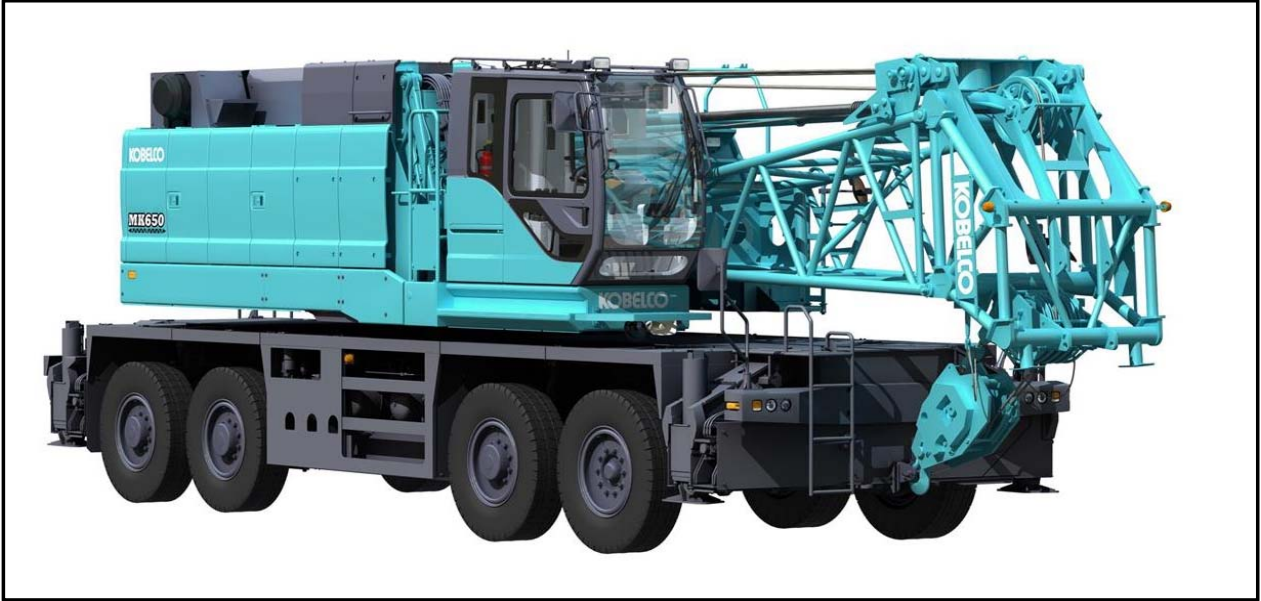
外観写真

チューブの形状により識別する。
