改善箇所説明図

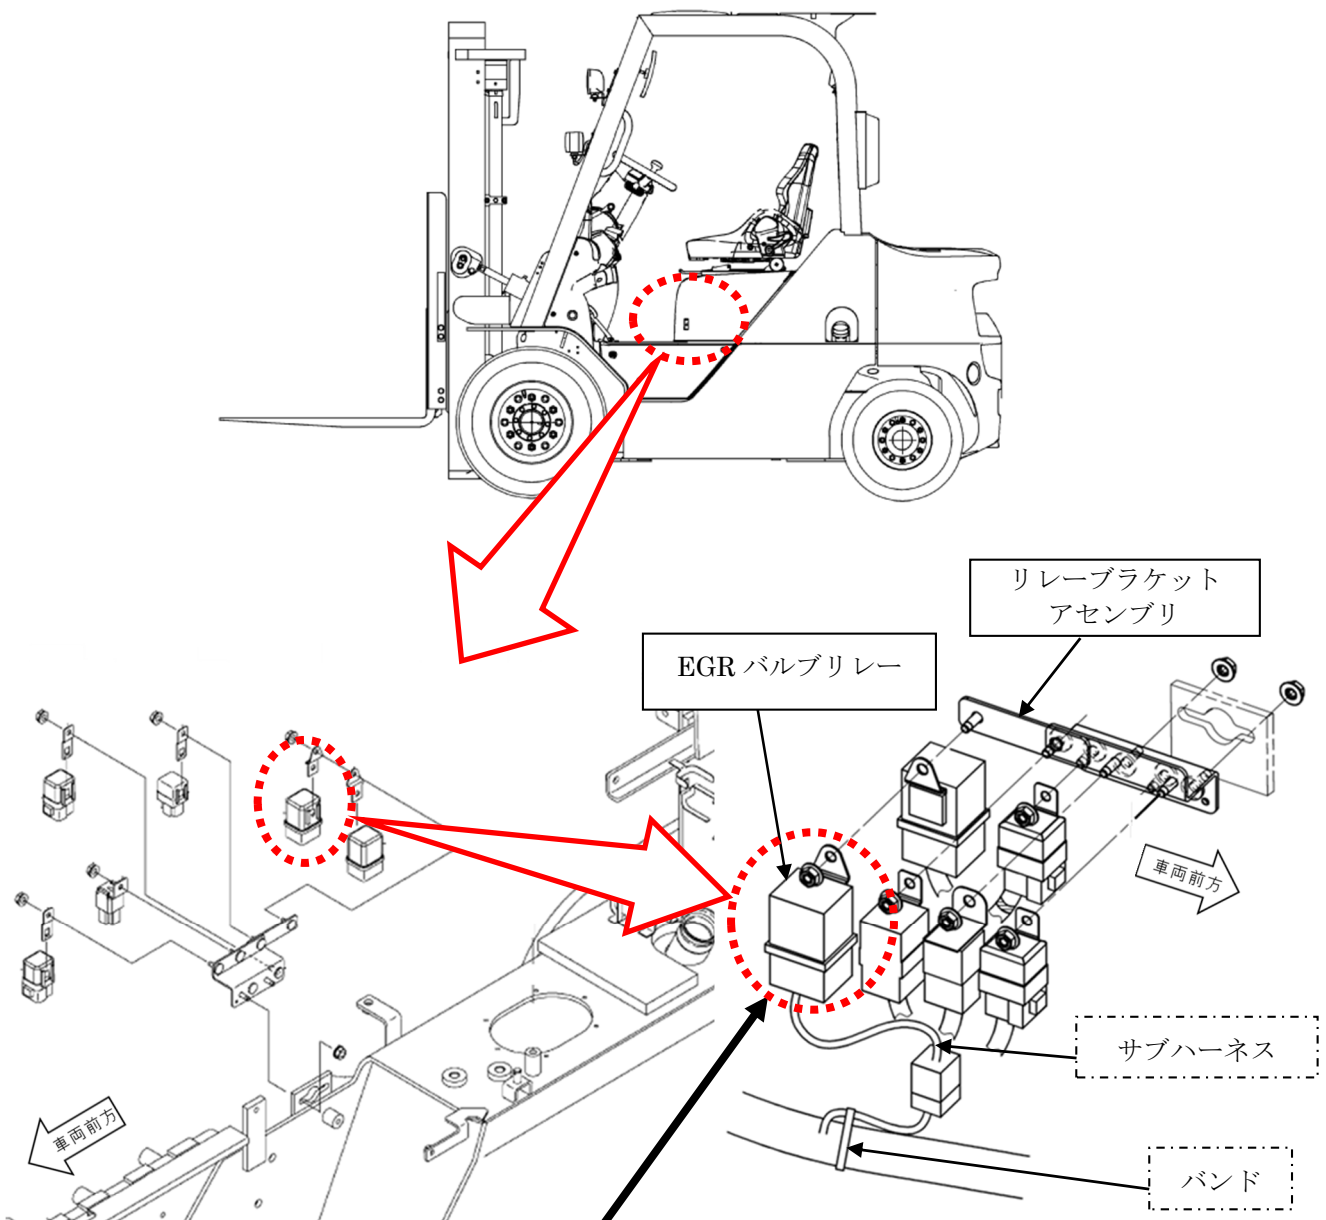
基準不適合発生箇所

フォークリフトの電気装置において、EGR バルブリレーの選定が不適切なため、コイルの耐久性が不足している。そのため、当該リレーが早期に破損して EGR 制御ができなくなり、最悪の場合、NO_x が排ガス規制値を超えるおそれがある。

全車両、EGRバルブリレー及びリレーブラケットアセンブリを対策品に交換し、サブハーネス及びバンドを追加する。
