## 改善箇所説明図

排気管詳細

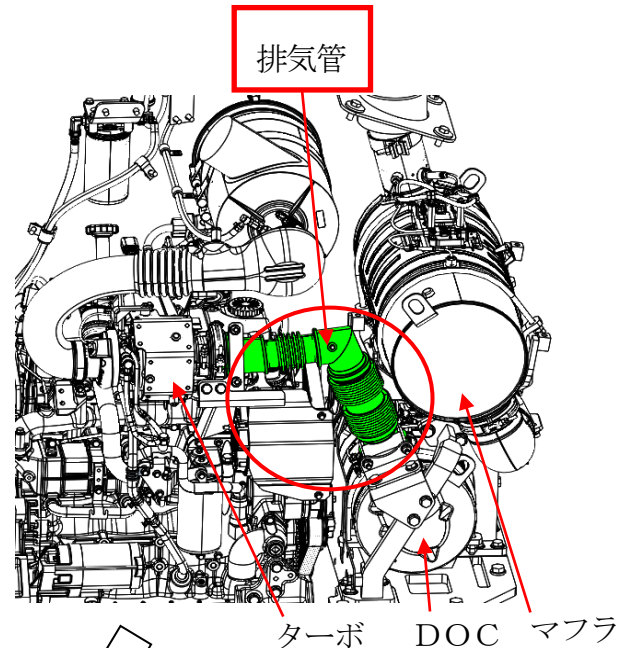
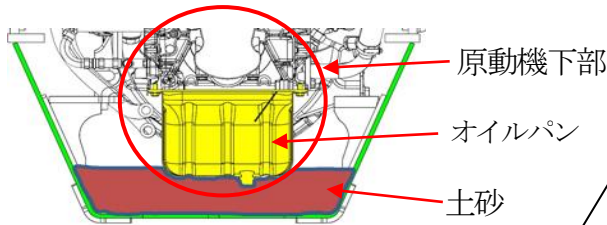
原動機下部に土砂が溜まった状態  
(前方から見た断面図)

ブルドーザの排気管において、稼働環境により原動機下部に土砂が堆積しオイルパンまで到達した場合、原動機が拘束状態となり、原動機の振動により当該排気管が共振して亀裂が生じるものがある。そのため、そのままの状態で使用を続けると、破断し排気ガスが漏れるおそれがある。

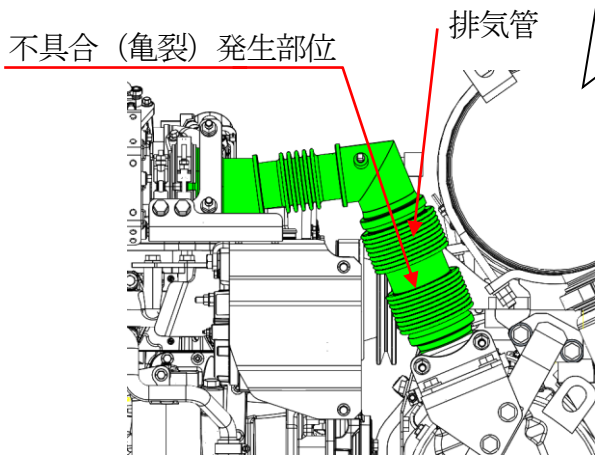
【対策前】

(ベローズ山数 9山×2)

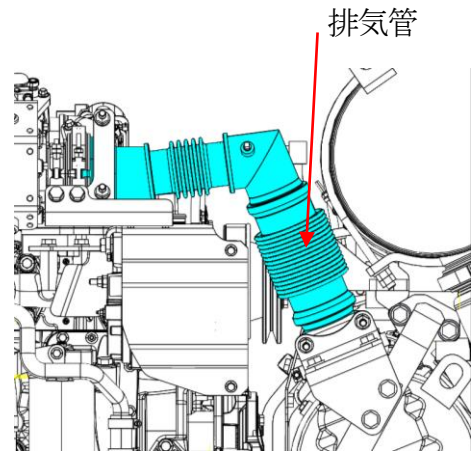
【対策後】

(ベローズ山数 15山×1)

全車両、排気管を対策品に交換する。

識別：排気管ベローズの山数（15山品）にて識別する。
