改善箇所説明図

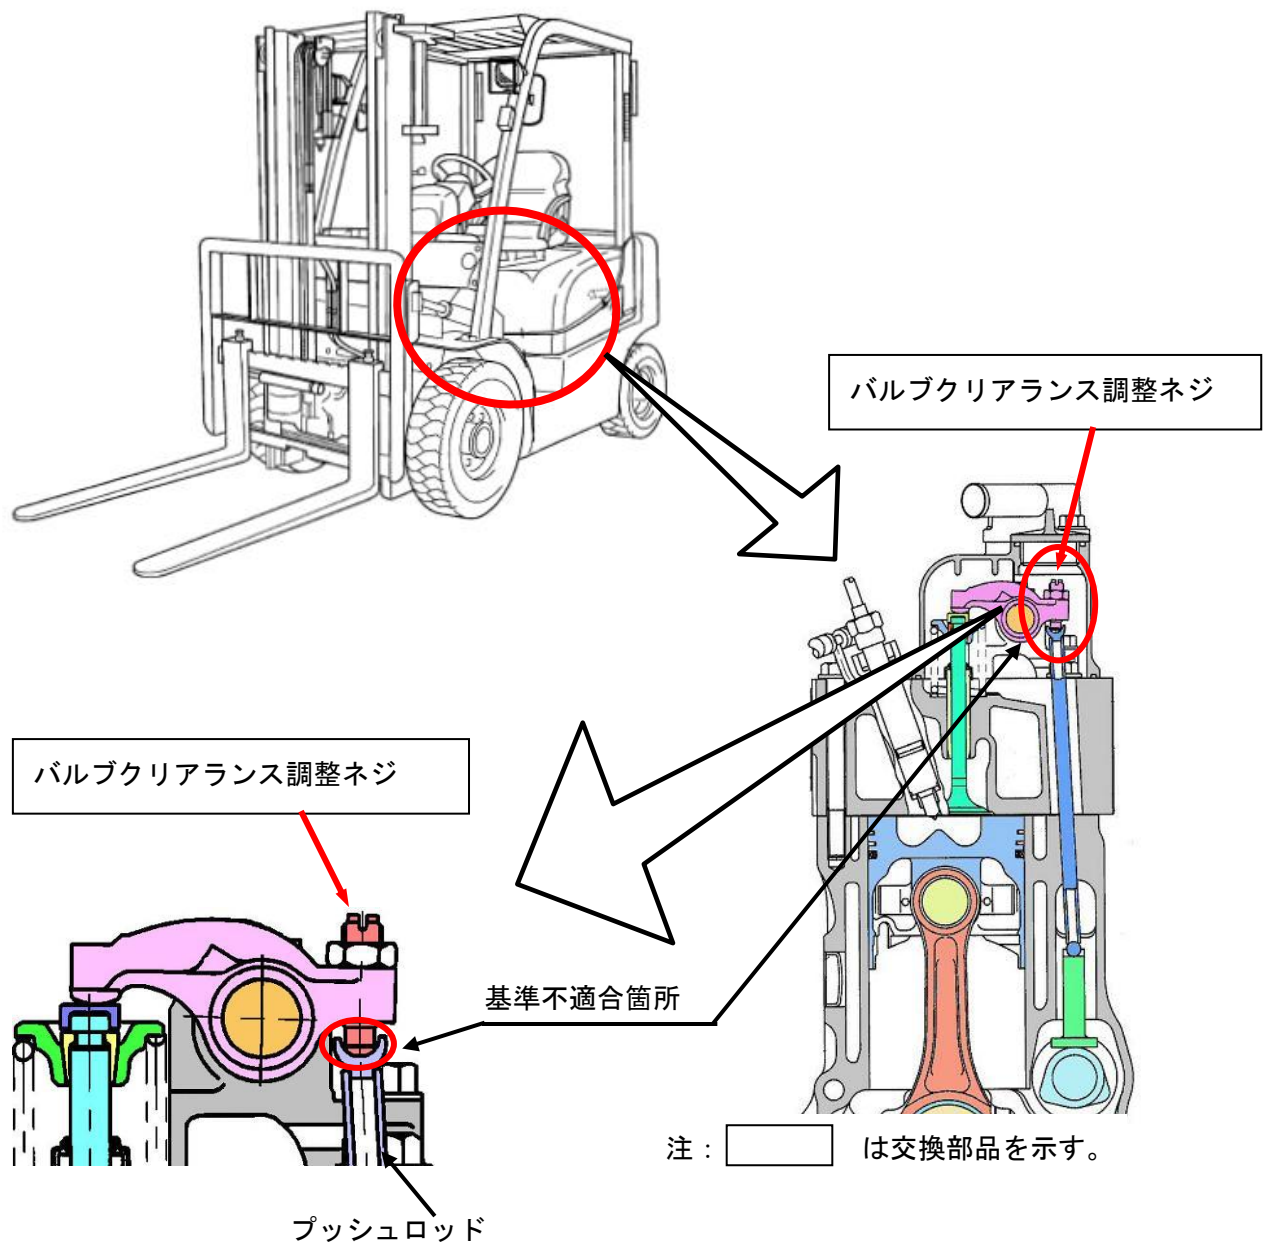
不具合発生箇所

原動機の吸排気バルブのバルブクリアランス調整ネジにおいて、焼き入れ不良品が混入したため、プッシュロッドとの接触面が早期に磨耗するものがある。そのため、そのままの状態で使用を続けると、バルブの開度が不足して正常な燃焼ができず、排出ガスの排出量が基準値を超えるおそれがある。

全車両、バルブクリアランス調整ネジを良品に交換する。

エンジンのバルブカバー上部に赤色の●ペイントを塗布（φ10mm）することにより識別する。
