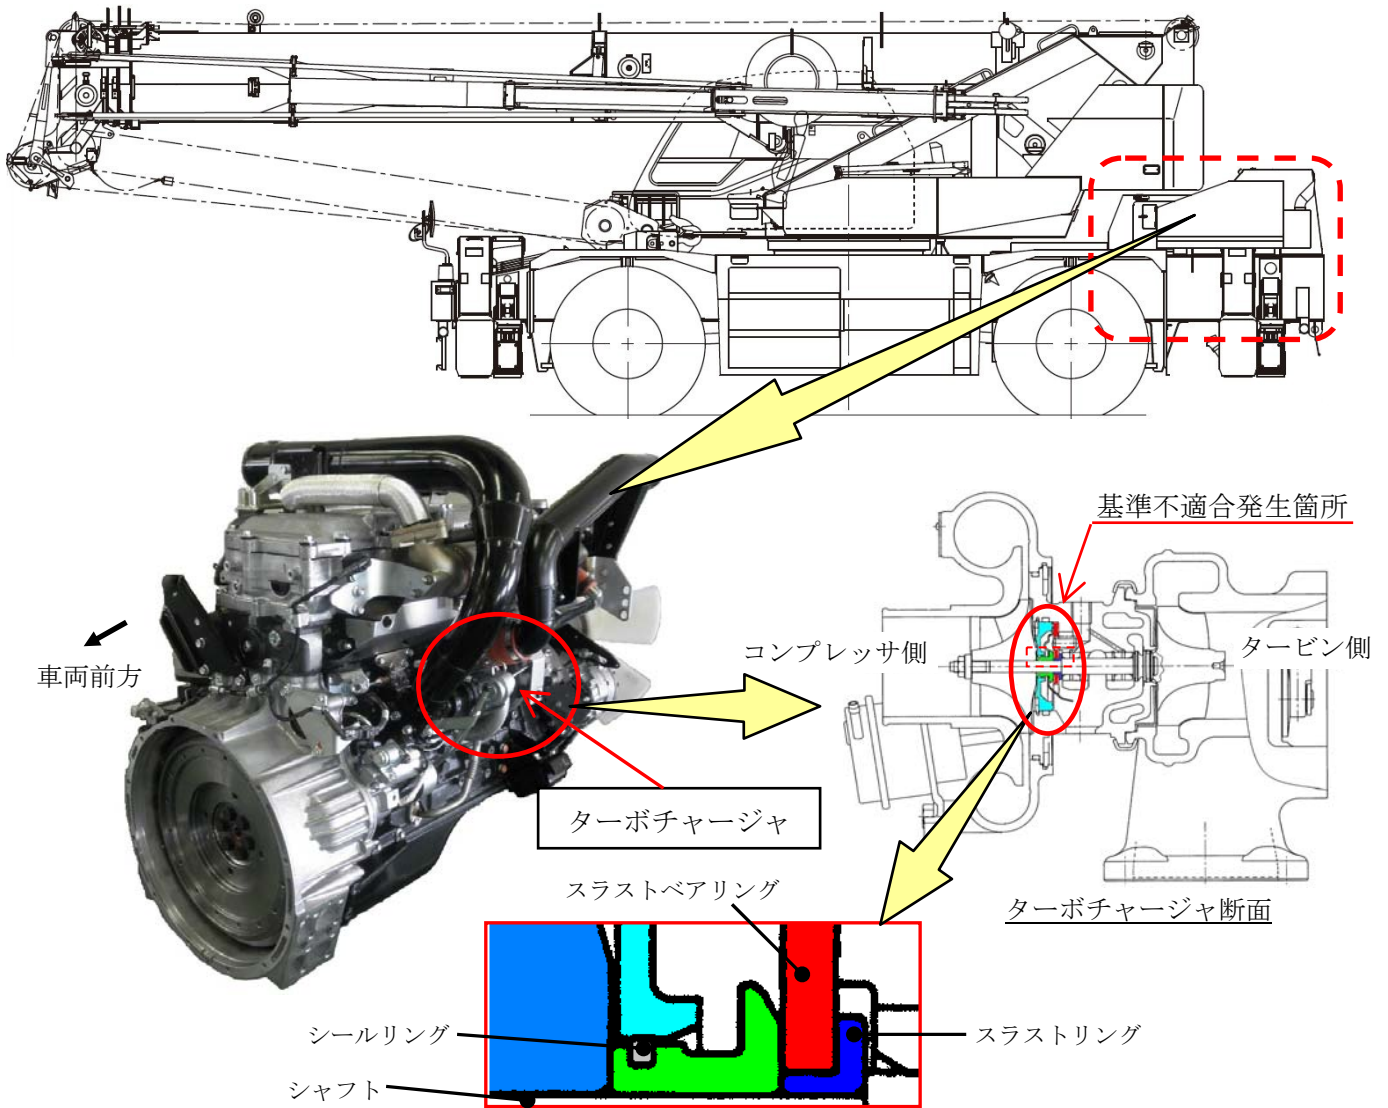
改善箇所説明図①

ホイールクレーンの原動機において、エンジンオイルの潤滑性が低下した状況下におけるターボチャージャのスラストベアリングの耐久性が不足しているため、当該状況下で繰り返しエンジンに高負荷を加えたり高回転域で使用すると、スラストベアリングおよびスラストリングに摩耗を生じることがある。そのため、ターボチャージャのシャフトにガタつきが生じ、そのままの状態で使用を続けると、ターボチャージャのシールリングが損傷してエンジンオイルが漏れ出し、当該オイルがエンジン内部、排気系に入り込み、白煙、異音、エンジン回転数の上昇等の不具合が発生し、最悪の場合、エンジンが破損するおそれがある。

全車両、ターボチャージャを対策品と交換する。また、インタークーラおよび交換したターボチャージャ内部にエンジンオイルの漏れが確認された場合は、エンジン、吸気系、排気系の装置を点検し、損傷部品の交換を行う。さらに使用者に対し、エンジンオイル点検の重要性について注意喚起を行う。

注： は交換部品を示す。

識別：ターボチャージャ本体の銘板にて識別する。
