## 改善箇所説明図

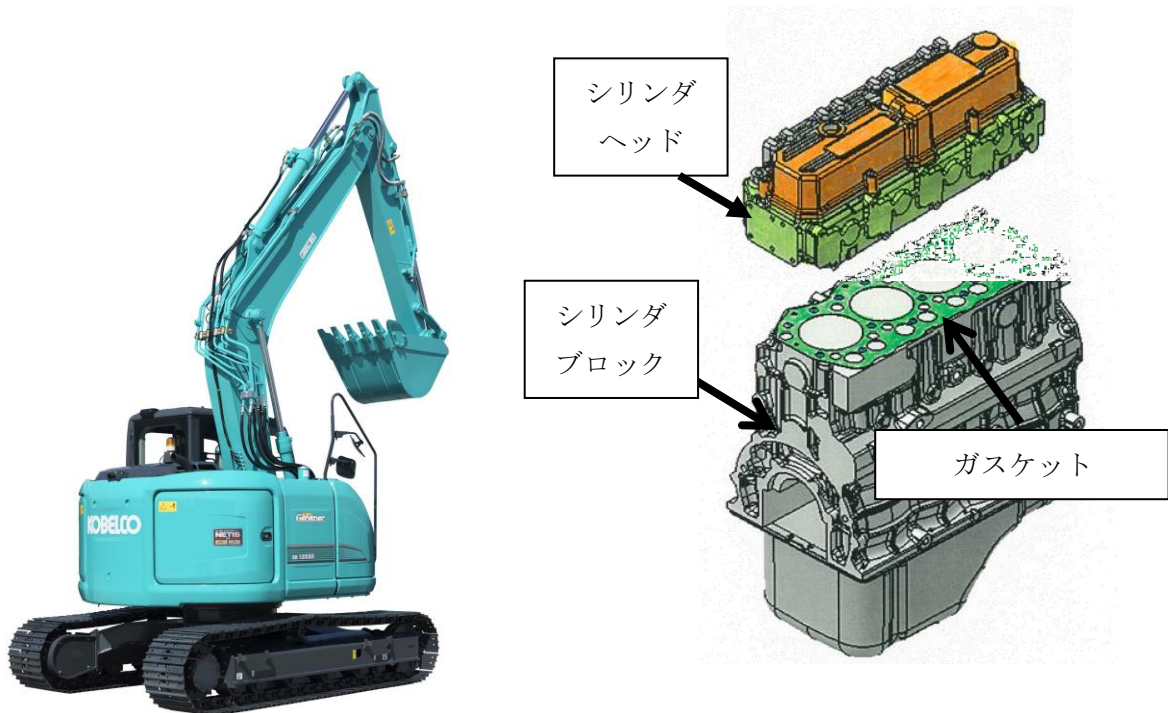
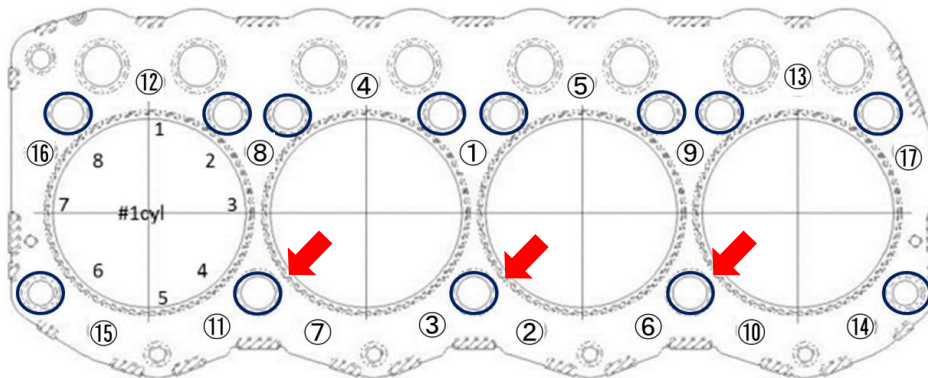
○ 冷却水路      ◀ 燃焼ガスの漏れ込み部

ガスケット

(数字はボルトを表す：17本)

エンジンのシリンダヘッド取付ボルトにおいて、初期締付力が不適切なため、燃焼ガスが冷却水路へ漏れ込むことがある。そのままの状態で使用し続けると、オーバーヒートやヒータ作動不良等の不具合が発生し、また排出ガスがリザーバタンクから外部へ漏出されるおそれがある。

対象全車両に対し、シリンダヘッド取付ボルトを一度弛めた後、規定トルク（140N・m）で再締付を実施する。既に冷却水路へ燃焼ガスが漏れ込んでいる車両はエンジン交換等を実施する。

エンジンヘッドカバーに識別シールを貼付する。
