【事例－1】

発生源：頭首工（堰）の放流
苦情内容：低周波音による建具のがたつき
対策方法：スポイラー増設

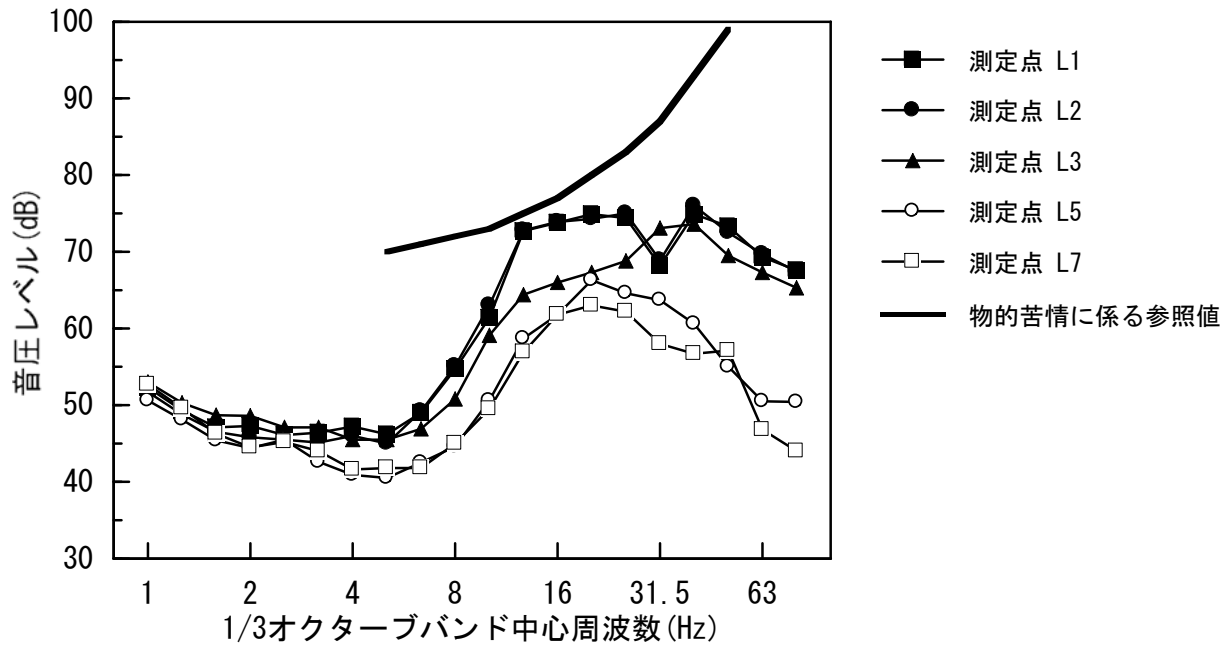
図3-1-2 低周波音測定結果（4/13測定；越流水深15cm）

頭首工（堰）の低周波音によると思われる苦情が寄せられたとの相談を発生源側より受ける。発生源側とともに苦情者宅を訪問し内容を聞いたところ、低周波音による物的影響と思われた。低周波音が発生する時期に発生源側により影響調査を行ったところ、頭首工が原因であると考えられた。そこで、発生源側で対策工事（スポイラー増設）を行った結果、苦情はなくなった。

- ・ 苦情者宅は頭首工周辺の2軒で、苦情者宅以外で苦情を申し立てている家はない。
- ・ 家屋はいずれも2階建ての一戸建てである。
- ・ 苦情者が影響を感じる場所は屋内である。
- ・ 苦情は、建具のがたつきであるが、地盤振動はない。
- ・ がたつきが起るのは、特定の建具である。
- ・ 音が聞こえたり感じたりすることはなく、圧迫感などの不快感もない。
- ・ 発生時間帯は夜や睡眠時、朝小屋で着替える時で、風の弱い日に起る。
- ・ 建具のがたつきは連続的である。
- ・ 当施設は昭和61年2月に設置された。
- ・ 春先の雪解け水が流れ出しある程度の越流水があるときに多く発生する。

（注）スポイラー；水膜分断装置のこと。水がゲートから落下する際、水膜が薄いと流れが不安定となって振動し、落下する水膜がスピーカのようになって低周波音を発生する場合がある。堰のゲート長手方向にスポイラーを設置することにより、越流する水膜を分断し水膜の振動を発生しないようにする。
