【事例－11】

発生源 : 換気ファン
苦情内容 : 不眠
対策方法 : 施設のメンテナンス、ダクト延長

< 苦情対応の概要 >

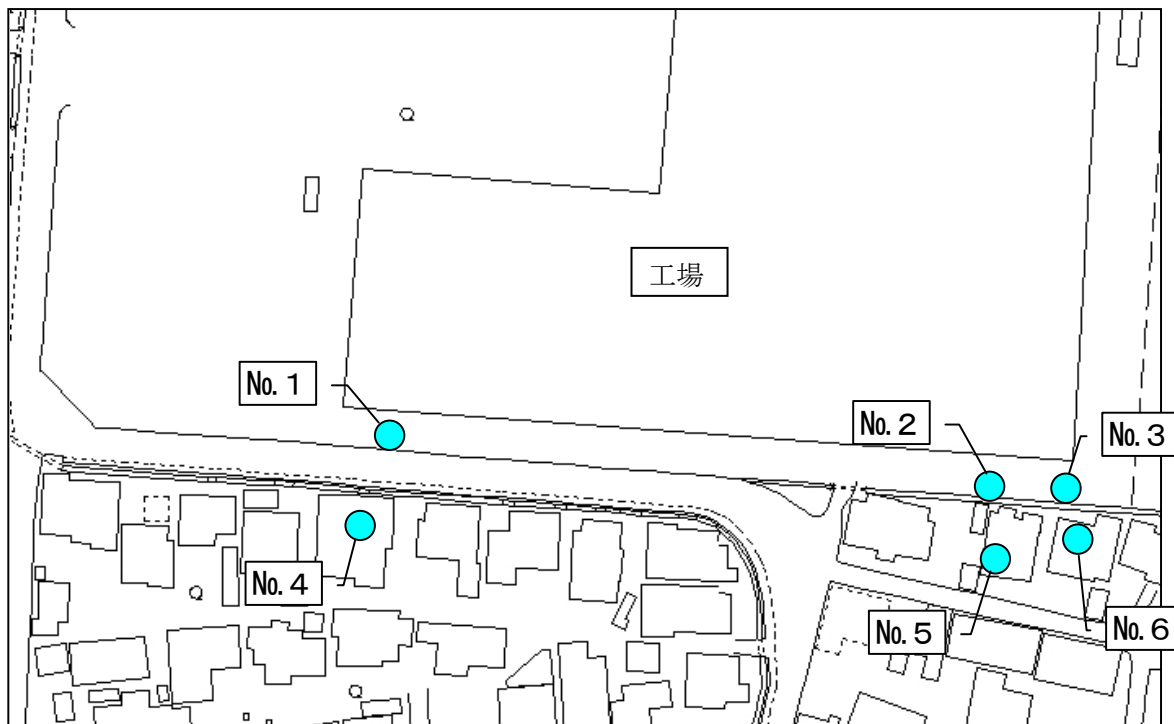
図 3-11-1 発生源側と苦情者宅の位置関係および測定点配置

- ・対策を行ったダクト近傍で 10dB 程度の音圧レベルの低減が確認できた。
- ・しかし、未対策のダクト近傍の測定点 No.1 においては 80Hz の音圧レベルが参照値を上回った。

測定結果を示し、工場側にダクト延長の追加をお願いした。

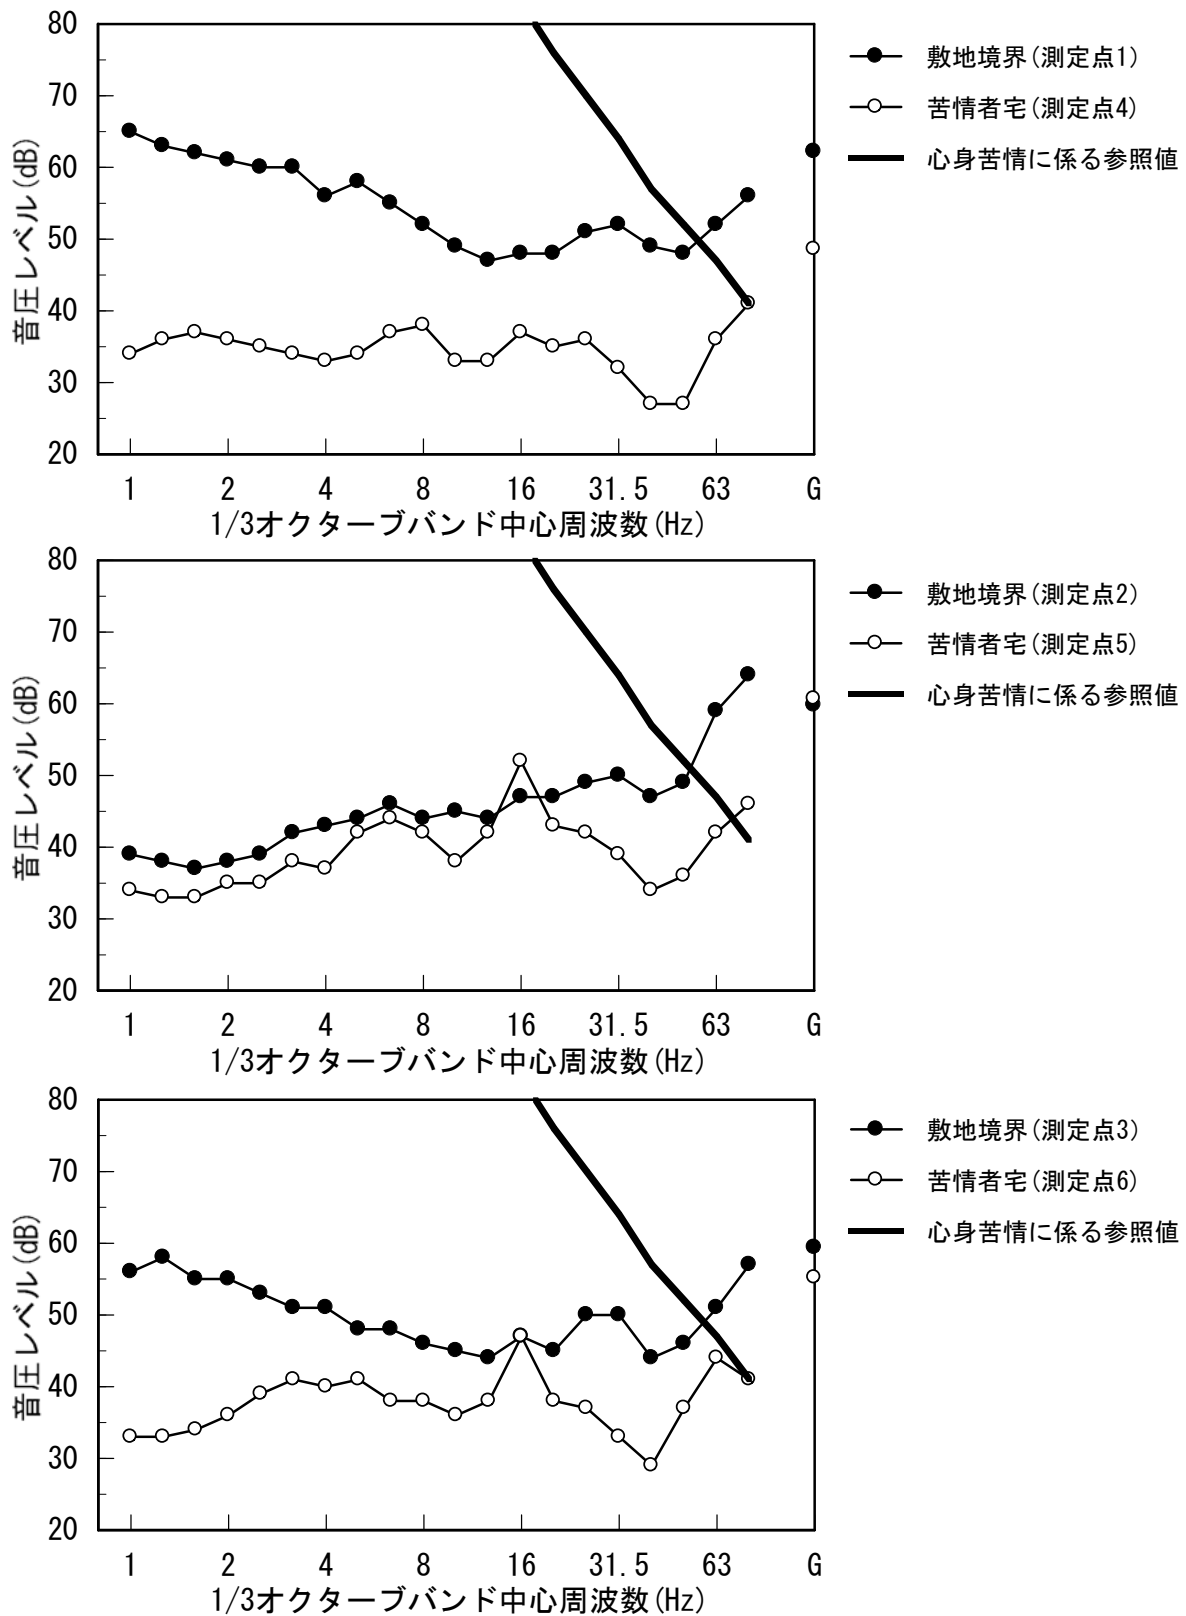
図3-11-2 低周波音の周波数特性（敷地境界および苦情者宅）

隣接する工場の換気設備が原因と思われる低周波音により、よく眠れない。低周波音の調査を実施したところ発生源との対応関係があり、測定値が 80Hz で 7dB 参照値を超えていた。測定結果を工場側に伝え、工場側がダクトの一部延長工事を行ったところ、延長箇所では音圧レベルが低減したが、未実施の箇所では参照値を下回らなかった。再度、測定結果を工場側に伝え、対策を実施中である。

- ・発生源側と苦情者側の対応関係があり、低周波音の測定結果が参照値を超過することがあるため、苦情が低周波音によるものと判断された。

- ・民家との距離が近いダクトにおいて、延長工事を行った。
