【事例－20】

発生源 : 空調室外機・変電設備等
苦情内容 : 低周波音・騒音による不眠、不快感
対策方法 : 施設側の対策、防音壁の設置、施設の稼働時間の制限等

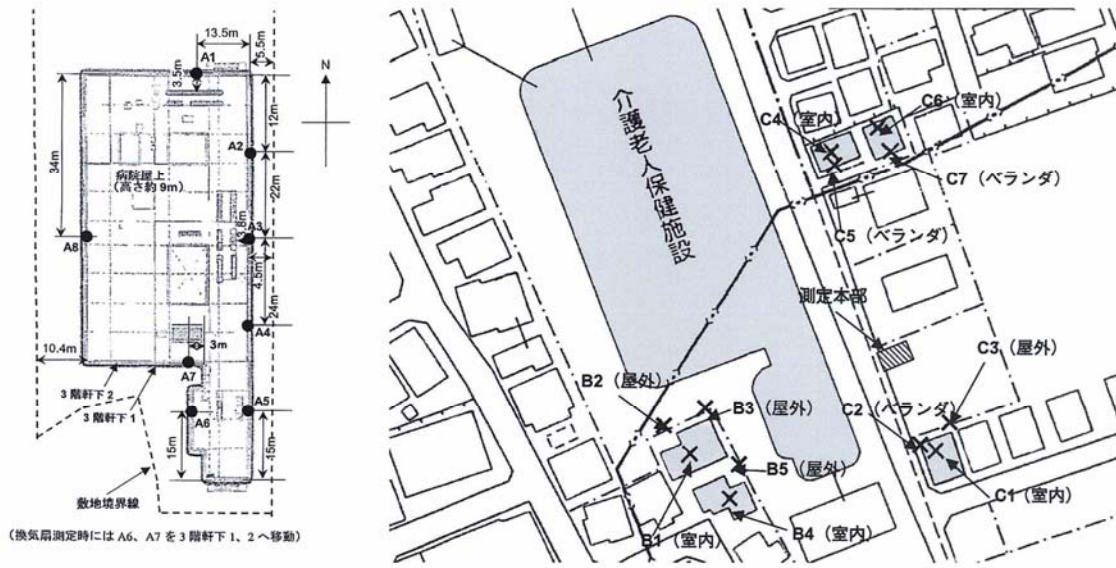
図 3-20-1 発生源側と苦情者宅の位置関係および測定点配置

- ・ 両者の位置関係を図3-20-1に示す。苦情者宅は医療施設の南側と東側に位置する。

- ・測定場所は、発生源側は建物屋上端部、苦情者側は屋上および被害感のある部屋とした（図3-20-1参照）。
- ・測定は発生源側と苦情者側の同時測定とし、発生源を稼働、停止させて実施した。測定では窓の開閉も実施した。また、これと併せて苦情の体感調査を実施し、発生源側と苦情者側の対応関係について確認した。

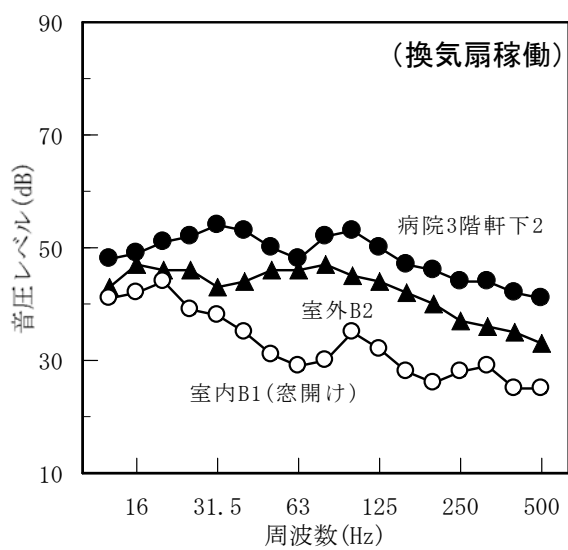
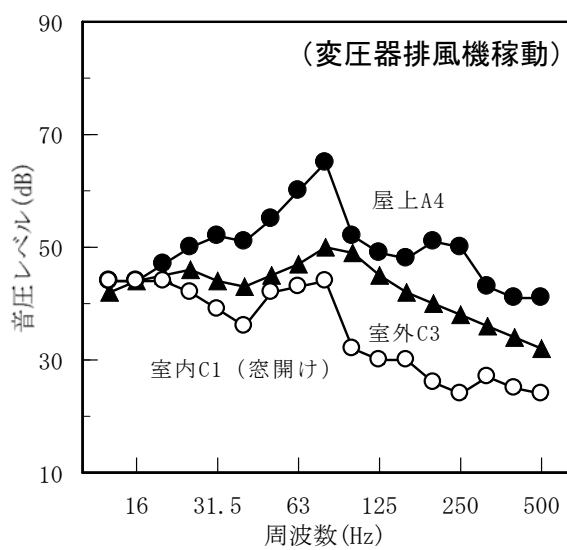
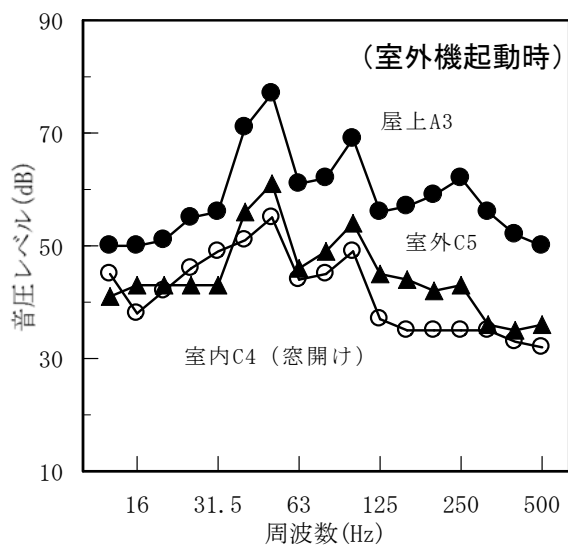
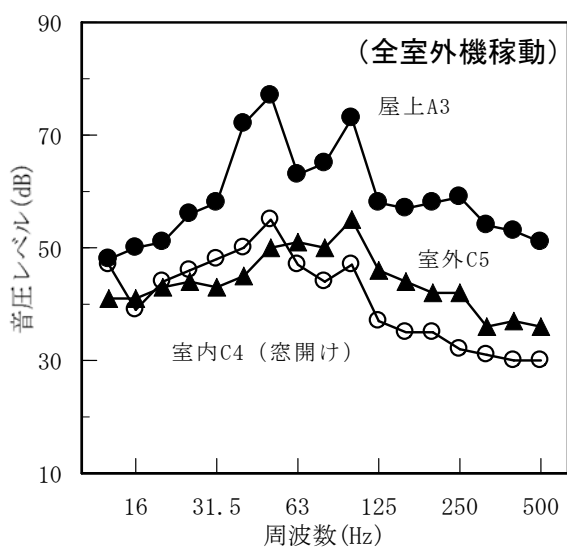
図 3-20-2 発生源側と苦情者側で観測された騒音・低周波音の周波数特性

- ・発生源側と苦情者宅における測定結果を図3-20-2～図3-20-3に示す。室外機および変圧器排風機では発生源側と苦情者宅屋外で観測された騒音・低周波音の卓越周波数が対応しているが、換気扇は対応がみられなかった。
- ・騒音測定結果によると、全室外機を稼働させた場合、施設東側の敷地境界で朝・夕・夜間の騒音規制基準を上回ることが予想された。

- ・空調室外機側の改良、低騒音型の変圧器機への変更、干渉型防音壁の設置、一部空調機の起動時間の調整等を実施することにより、関係者双方の合意が整い、解決に至った。
- ・なお、南側の1軒から2階天井付近からの音は、発生する日と気象状況の関係を調べたところ、風によるアンテナの共振が原因と判明し、別途対処がなされた。

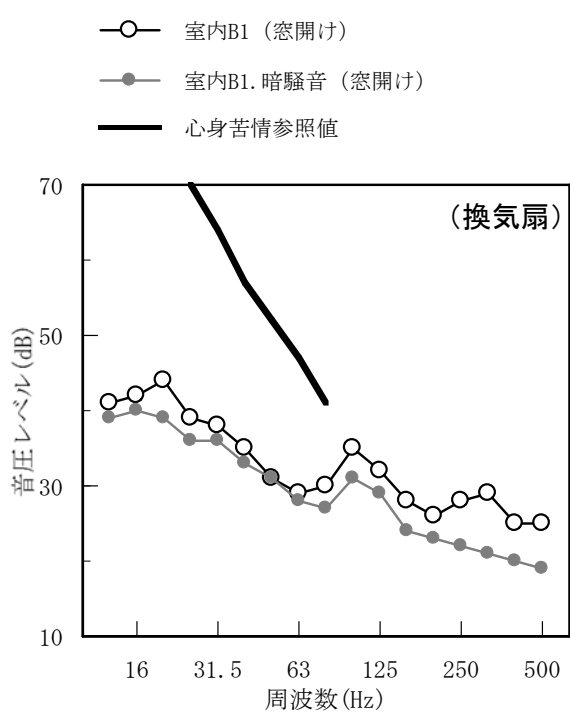
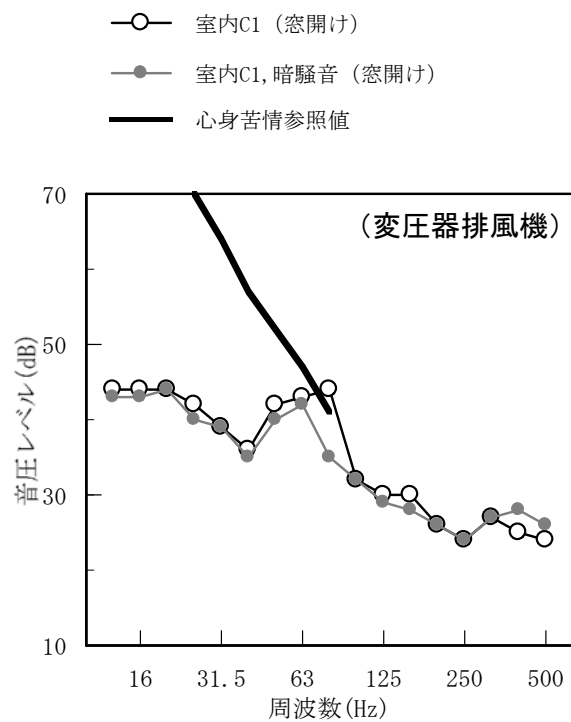
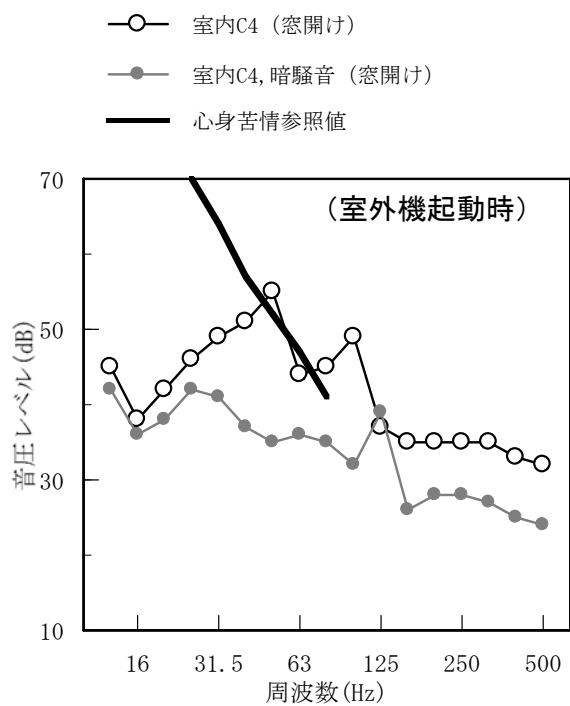
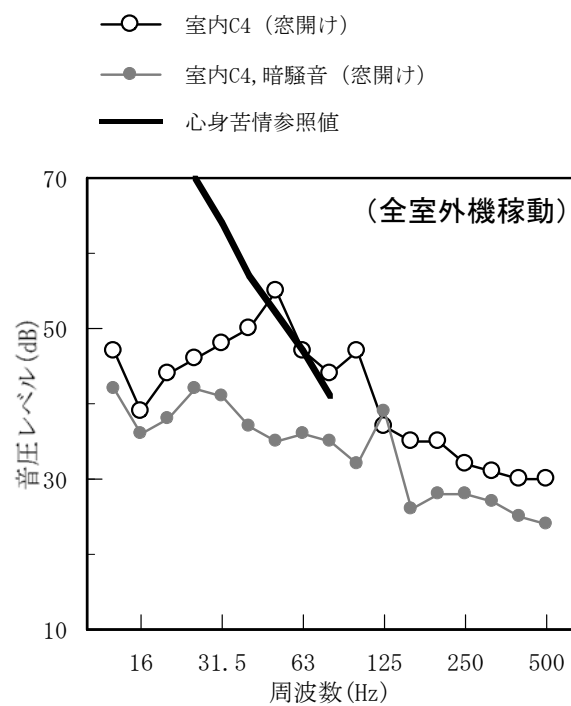
図 3-20-3 苦情者宅内で観測された低周波音の周波数特性

- ・発生源側と苦情者宅内外における測定結果を図3-20-2～図3-20-3に示す。室外機は50Hzで、変圧器排風機は80Hzで心身苦情参照値を上回った。なお、換気扇については参照値未満であった。

- ・発生源を稼動、停止させての測定を行ったところ、苦情者の被害感と一致していたこと、苦情者宅屋内での測定値が、心身苦情の参照値を超えていたことから音源となっている施設を特定した。
