## 【事例－4】

発生源 : 空気圧縮機
苦情内容 : 襖のがたつき
対策方法 : 機器の使用を控える

### < 苦情対応の概要 >

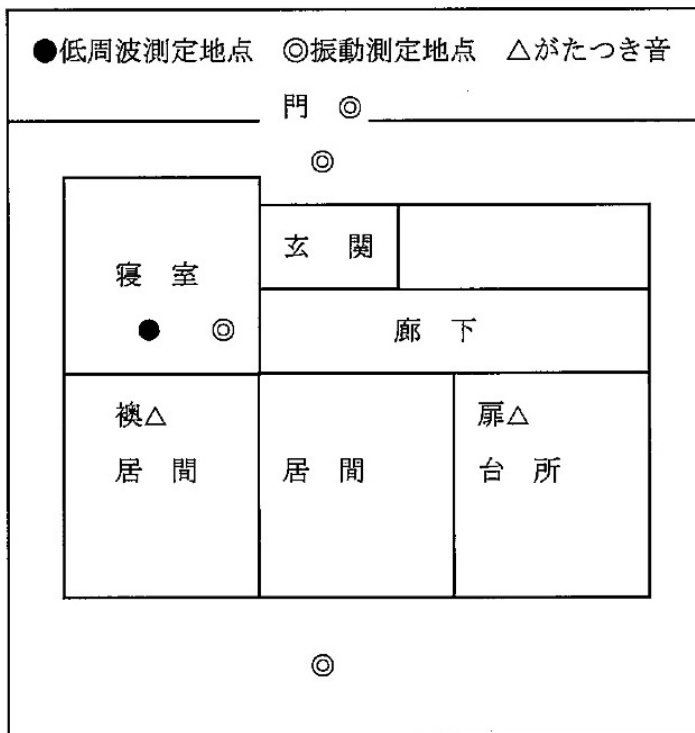
図 3-4-1 苦情者宅内の間取り図と測定点

- ・苦情者宅での連続測定と平面図
- ・がたつき音がする時は、16Hzが卓越し、その挙動は、がたつき音がしない時と比べると10dB高く、60dBであった。

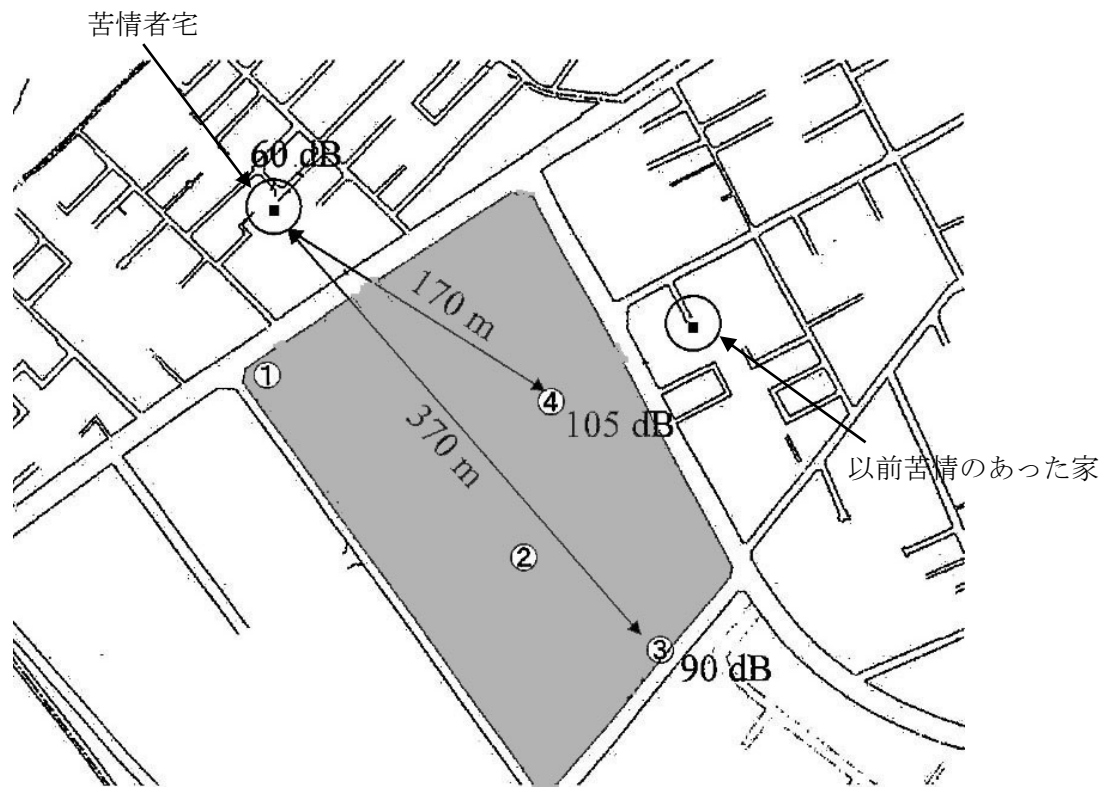
図 3-4-2 機械の配置図と苦情者宅の位置関係

- ・ 発生源と推定される工場等に設置されている施設は空気圧縮機で、施設の稼働時間帯、稼働状況と苦情申し立てのある時間帯が一致した。
- ・ 施設の設置年月は昭和37年9月で、その後能力台数変更や改修がある。

- ・工場側と協議の結果、問題となる空気圧縮機の使用を控えることで解決した。

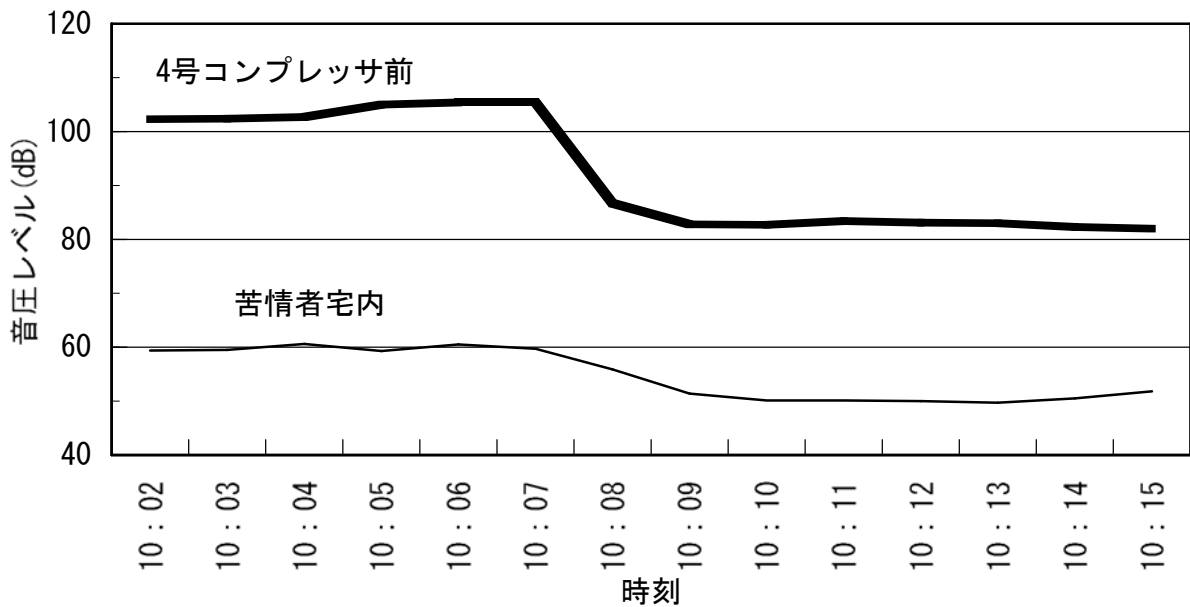
図3-4-4 発生源コンプレッサ稼働時の16Hz帯域の音圧レベル変動

- ・発生源の稼働条件との対応があったこと、実際に建具のがたつきを確認したこと、家屋内外で観測された振動は小さかったことから、10台ある空気圧縮機の中の1台の空気圧縮機からの低周波音が原因であると判断した。

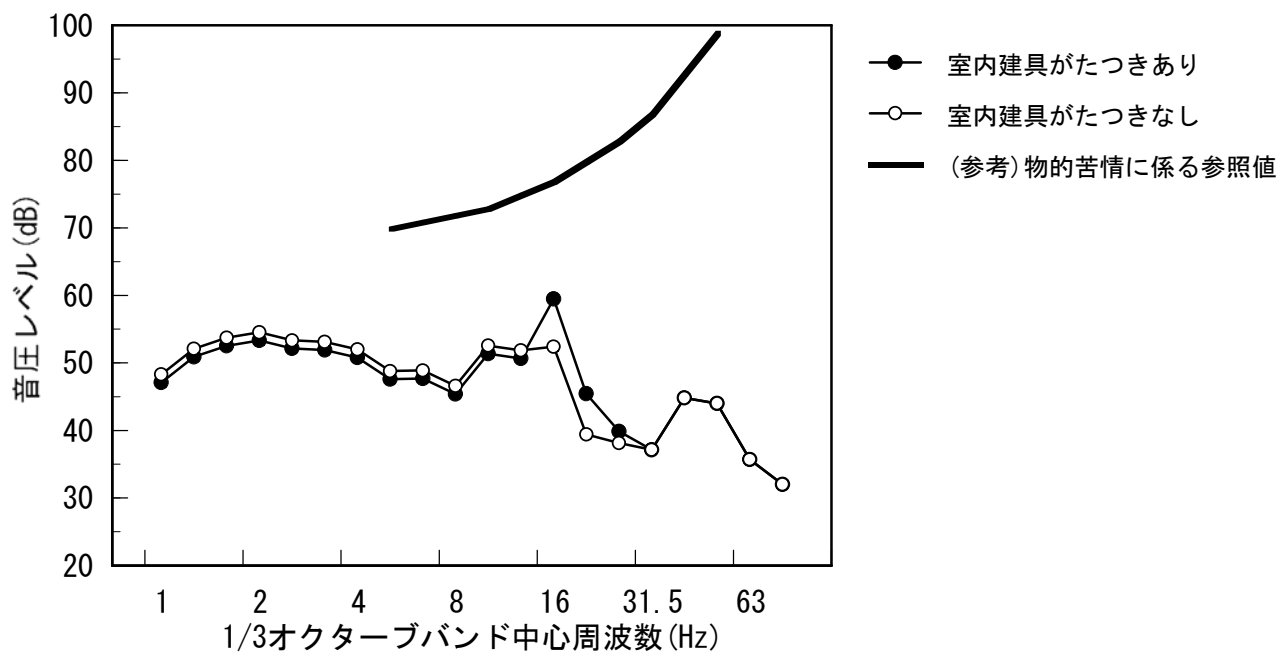
図3-4-5 苦情者宅建具のがたつきの有無と観測された低周波音の周波数特性

- ・屋内で得られた測定値を参考までに物的苦情参照値（本来、屋外データと比較）と比べたところ参照値未満であった。
