## 【事例－6】

| 発生源 : 空調室外機 |
| 苦情内容 : 空調機が作動すると揺れ、圧迫感、イライラを感じる |
| 対策方法 : 室外機の位置変更 |

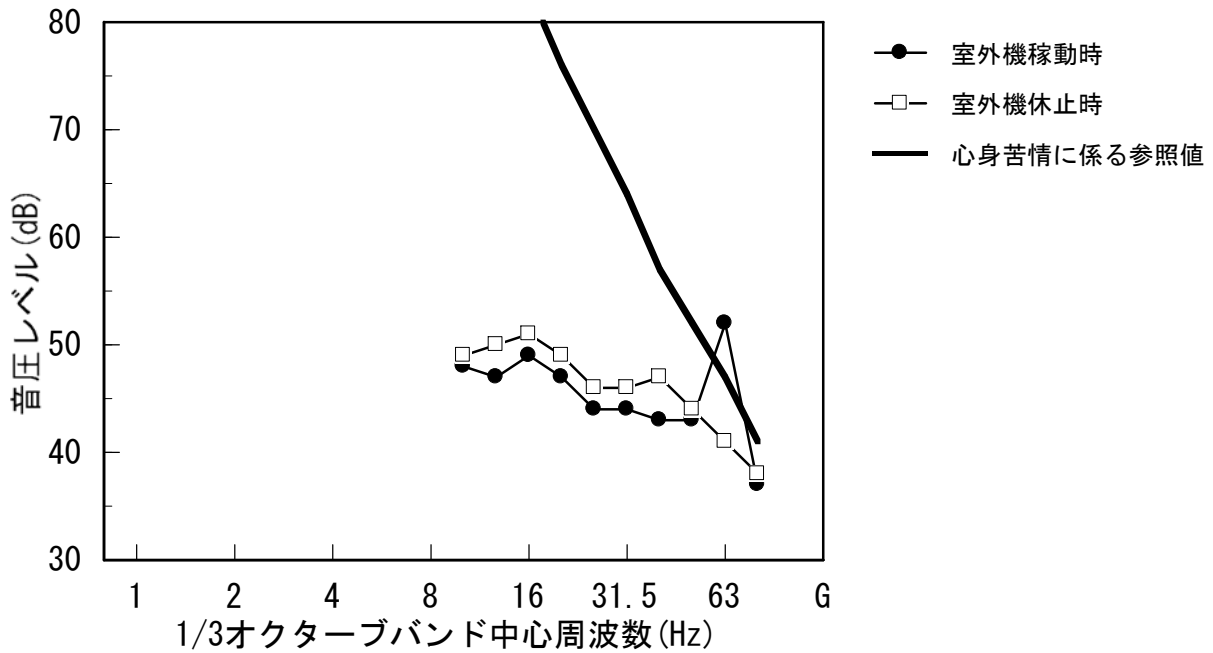
図3-6-2 低周波音の周波数特性 (苦情者宅屋内 台所)

「隣接地に無線電話の中継基地が建設され、その空調機が作動すると家の中でビリビリと揺れを感じたり、圧迫感・イライラを感じている。」との訴えを受けて、調査を行った。調査の結果、63Hzに卓越成分を持つ低周波音が観測され、測定値は心身苦情参照値を上回った。その後、無線電話中継基地事業者が、室外機の位置変更を行ったことから、苦情がなくなった。
