## 千葉市の事案における物理探査検知点の掘削確認調査結果について

### 1. 掘削確認調査の実施について

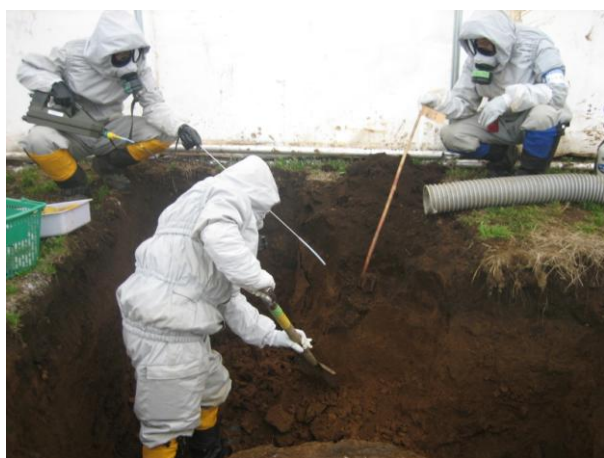
写真1 掘削確認調査実施状況

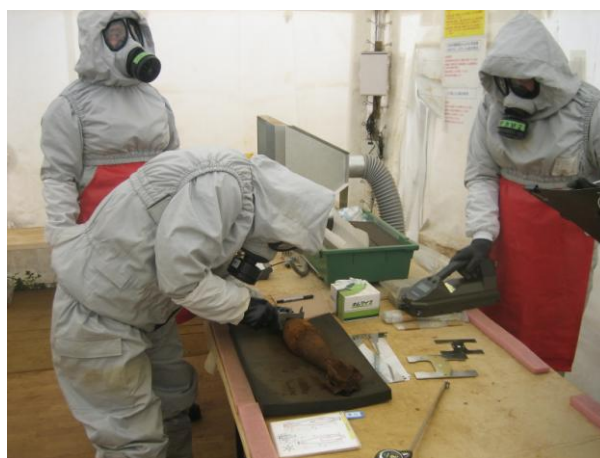
写真2 回収された砲弾の計測実施状況

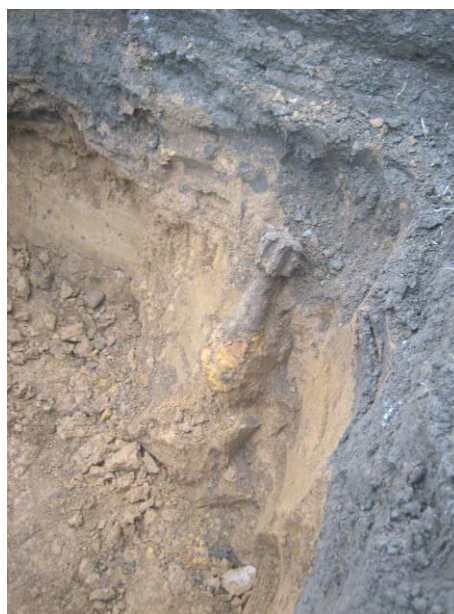
旧軍毒ガス弾の可能性が高いと判断される 90 mm迫撃砲弾は、その大多数が急角度で土中に突き刺さった状態（迫撃砲で撃ち込まれた状態）で認められ、弾頭部分もしくは弾尾部分直前まで関東ローム層（赤土）に埋没した形で発見されたが、一部については、水平状態もしくはそれに近い状態で埋没しているケースも認められた。いずれの場合も、信管付きのものは認められなかった。

いずれの砲弾も表面は錆びていたが、弾殻そのものは堅牢な状態を維持しており、砲弾を取扱う全作業工程において測定原理を異にする複数の携帯型ガス検知器により化学剤の有無を連続的に監視したが、化学剤の検知はなかった。また、一時保管施設で実施した化学剤（硫黄マスタード、ルイサイト、ホスゲン、シアン化水素）を対象にした大気調査でも不検出であった。

写真3 関東ローム層に弾頭部分から突き刺さった状態で発見された90mm 迫撃砲弾（地表面より深さ50cm から発見）

回収された旧軍毒ガス弾の可能性が高いと判断される 90 mm迫撃砲弾を引き続き安全に一時保管するとともに、発見された砲弾の状況を踏まえ、今後、適切な処理等に向けた検討を進めることとする。
