●東京電力福島第一原子力発電所モニタリングカーにより測定された空間線量率の推移

国際原子力機関に対する日本国政府の追加報告書-東京電力福島原子力発電所の事故について-第2報

原子力規制庁

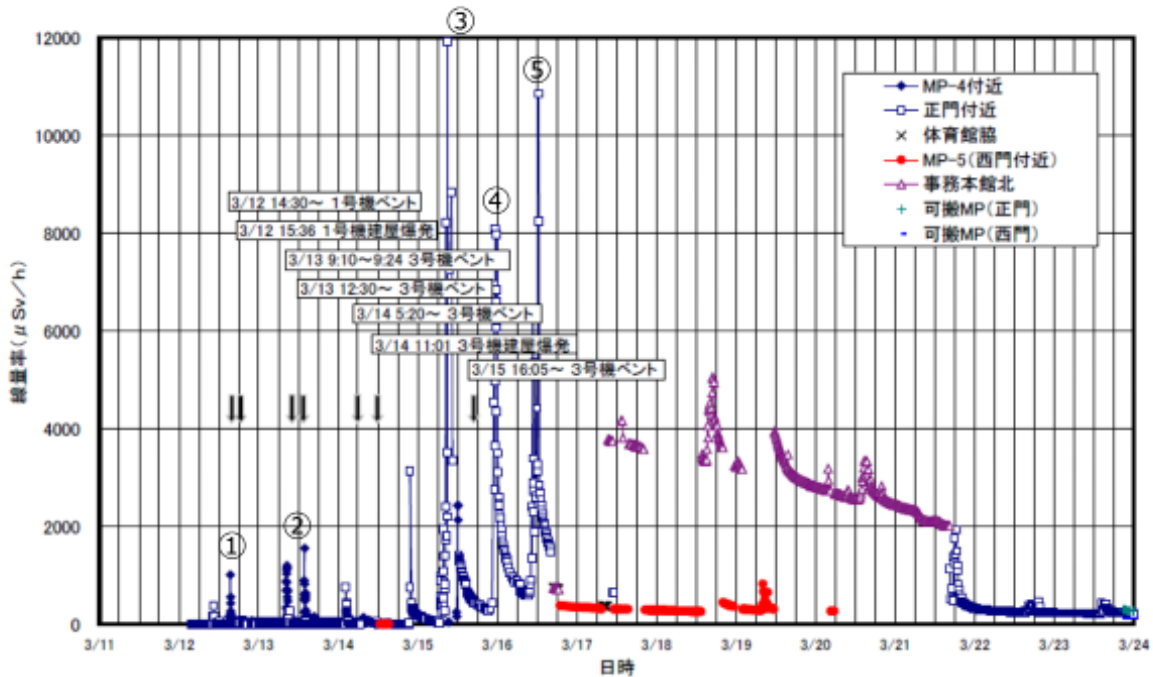
今回の事故では、事象の進展に伴い、燃料が溶融、放射性物質が圧力容器から炉外に放出されました。格納容器ベント操作やさらに格納容器、原子炉建屋の損傷によって、放射性物質が炉心から空気中へ放出されることになりました。1号機のベント操作は、3月12日14時30分に格納容器の圧力が低下し、ベントが成功したと判断されています。その際、大気中に放出された放射性物質のプルームの影響で約1ミリシーベルト/時が観測されています(図中①)。翌13日にも明らかに空間線量率が上昇しました(図中②)が、これは3号機で原子炉水位が低下して、燃料が露出した後にベント操作をした影響と考えられています。3月15日9時には約12ミリシーベルト/時の数値が観測されました(図中③)が、同日早朝の6時頃に2号機で爆発音と共に圧力抑制室の圧力が低下していることから、この上昇の原因は2号機からの放射性物質の放出と考えられています。

3月15日23時と翌16日12時にも空間線量率の上昇が観測されています(図中④と⑤)が、前者は3号機、後者は2号機において格納容器圧力の低下がみられていることから、それぞれ3号機及び2号機からの放射性物質の放出が原因と考えられています。
