事故直後から2週間の空間線量率 (東京電力福島第一原子力発電所敷地内及び敷地境界)

国際原子力機関に対する日本国政府の追加報告書・東京電力福島原子力発電所の事故について-第2報

原子力規制庁

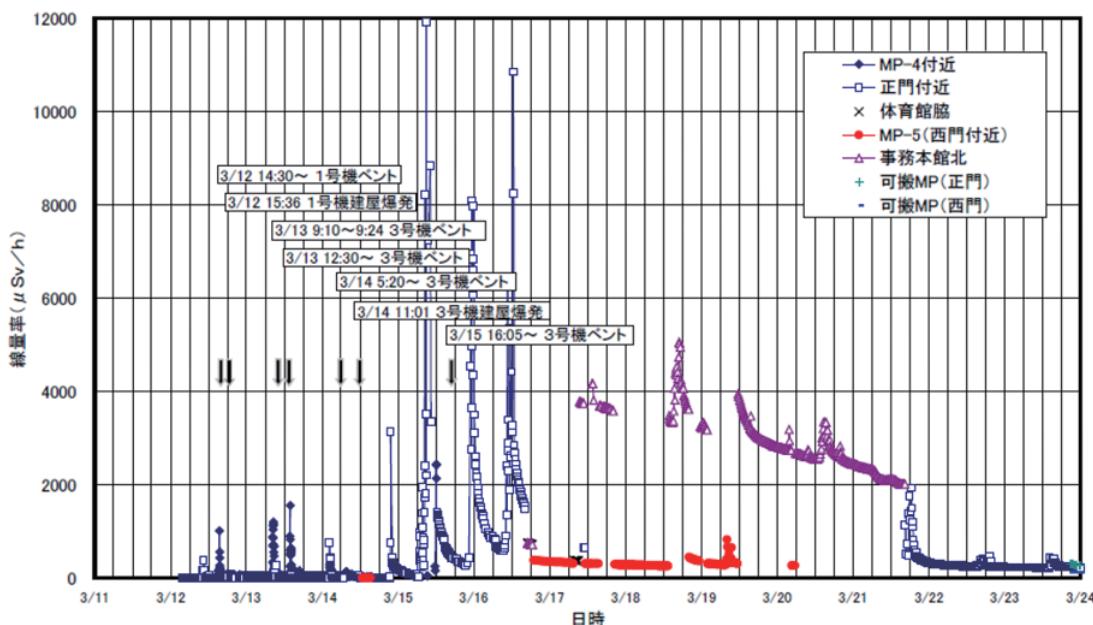
● 東京電力福島第一原子力発電所モニタリングカーにより測定された空間線量率の推移

今回の事故では、事象の進展に伴い、格納容器ベント操作や原子炉建屋の爆発等によって空気中へ放射性物質が放出されることになりました。1号機のベント操作は、3月12日14時30分に格納容器の圧力が低下し、ベントが成功したと判断されています。その際、大気中に放出された放射性物質のプルームの影響で約1ミリシーベルト/時が観測されています。翌13日にも明らかに空間線量率が上昇しましたが、これは3号機で原子炉水位が低下して、燃料が露出した後にベント操作をした影響と考えられています。3月15日9時には約12ミリシーベルト/時の数値が観測されましたが、同日早朝の6時頃に2号機で爆発音と共に圧力抑制室の圧力が低下していることから、この上昇の原因は2号機からの放射性物質の放出と考えられています。

3月15日23時と翌16日12時にも空間線量率の上昇が観測されていますが、前者は3号機、後者は2号機において格納容器圧力の低下が見られていることから、それぞれ3号機及び2号機からの放射性物質の放出が原因と考えられています。
