事故直後から2週間の空間線量率 (東京電力福島第一原子力発電所敷地内及び敷地境界)

国際原子力機関に対する日本国政府の追加報告書-東京電力福島原子力発電所の事故について-第2報

原子力規制庁

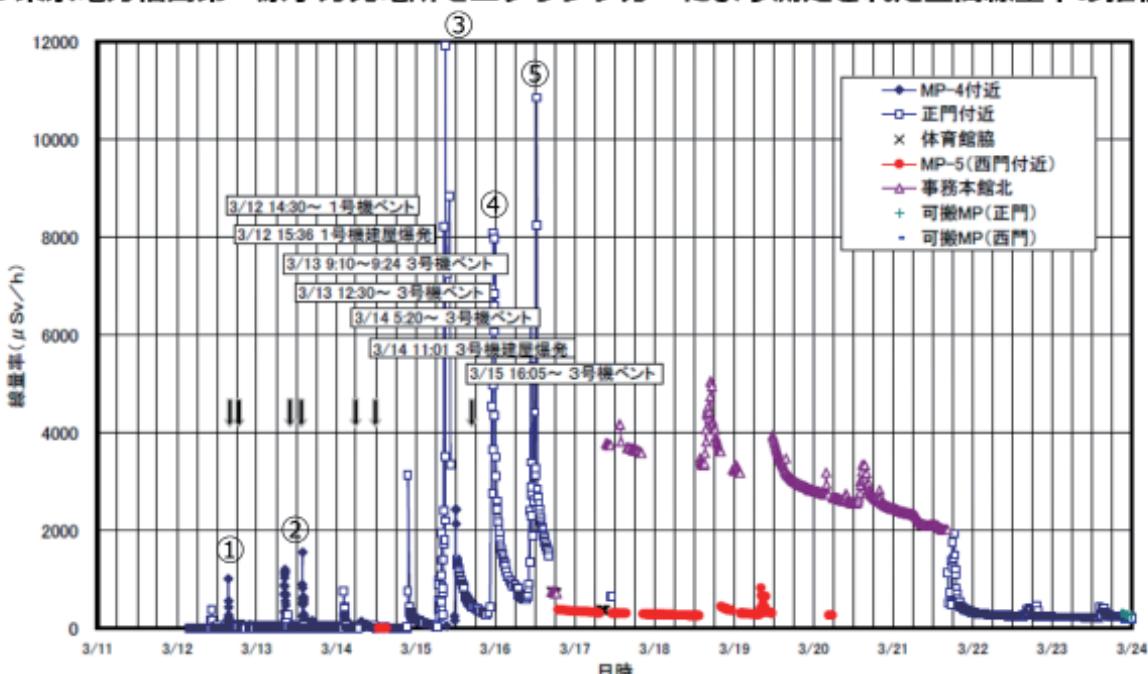
● 東京電力福島第一原子力発電所モニタリングカーにより測定された空間線量率の推移

今回の事故では、事象の進展に伴い、燃料が溶融、大量の放射性物質が圧力容器から炉外に放出されました。格納容器ベント操作やさらに格納容器、原子炉建屋の損傷によって、溶融燃料の一部や放射性物質が炉心から空気中へ放出されることになりました。1号機のベント操作は、3月12日14時30分に格納容器の圧力が低下し、ベントが成功したと判断されています。その際、大気中に放出された放射性物質のプルームの影響で約1ミリシーベルト/時が観測されています(①)。翌13日にも明らかに空間線量率が上昇しました(②)が、これは3号機で原子炉水位が低下して、燃料が露出した後にベント操作をした影響と考えられています。3月15日9時には約12ミリシーベルト/時の数値が観測されました(③)が、同日早朝の6時頃に2号機で爆発音と共に圧力抑制室の圧力が低下していることから、この上昇の原因は2号機からの放射性物質の放出と考えられています。

3月15日23時と翌16日12時にも空間線量率の上昇が観測されています(④と⑤)が、前者は3号機、後者は2号機において格納容器圧力の低下がみられていることから、それぞれ3号機及び2号機からの放射性物質の放出が原因と考えられています。
