事故直後から2週間の空間線量率 (東京電力福島第一原子力発電所敷地内及び敷地境界)

国際原子力機関に対する日本政府の追加報告書-東京電力福島原子力発電所の事故について-第2報

原子力規制庁

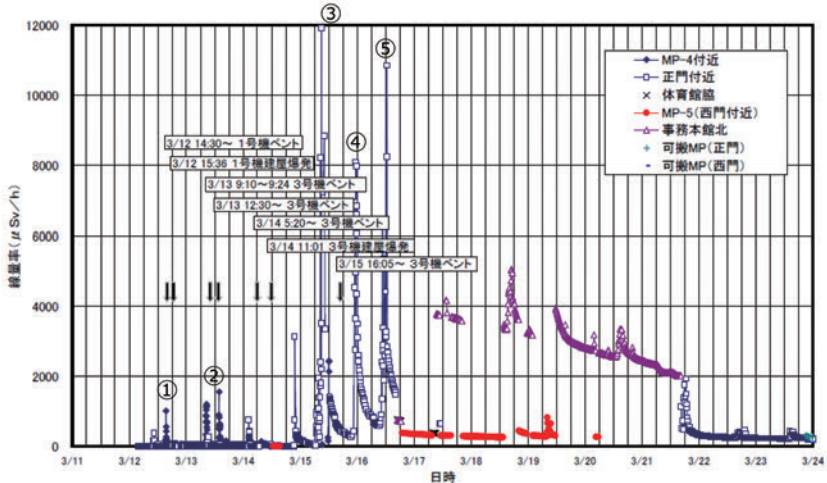
●東京電力福島第一原子力発電所モニタリングカーにより測定された空間線量率の推移

今回の事故では、事象の進展に伴い、燃料が溶融、大量の放射性物質が压力容器から炉外に放出されました。格納容器ベント操作やさらに格納容器、原子炉建屋の損傷によって、溶融燃料の一部や放射性物質が炉心から空気中へ放出されることになりました。1号機のベント操作は、3月12日14時30分に格納容器の圧力が低下し、ベントが成功したと判断されています。その際、大気中に放出された放射性物質のブルームの影響で約1ミリシーベルト/時が観測されています(①)。翌13日にも明らかに空間線量率が上昇しました(②)が、これは3号機で原子炉水位が低下して、燃料が露出した後にベント操作をした影響と考えられています。3月15日9時には約12ミリシーベルト/時の数値が観測されました(③)が、同日早朝の6時頃に2号機で爆発音と共に圧力抑制室の圧力が低下していることから、この上昇の原因は2号機からの放射性物質の放出と考えられています。

3月15日23時と翌16日12時にも空間線量率の上昇が観測されています(④と⑤)が、前者は3号機、後者は2号機において格納容器圧力の低下がみられていることから、それぞれ3号機及び2号機からの放射性物質の放出が原因と考えられています。
