事故直後から2週間の空間線量率 (東京電力福島第一原子力発電所敷地内及び敷地境界)

●東京電力福島第一原子力発電所モニタリングカーにより測定された空間線量率の推移

国際原子力機関に対する日本政府の追加報告書-東京電力福島原子力発電所の事故について-第2報

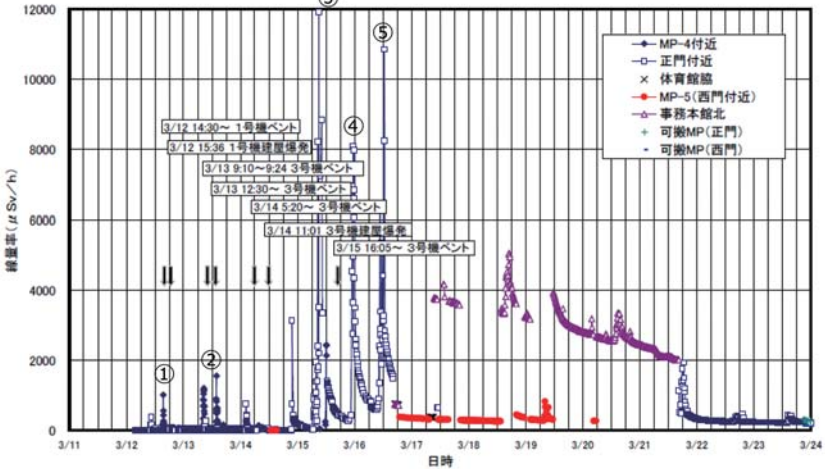
今回の事故では、事象の進展に伴い、燃料が溶融、放射性物質が压力容器から炉外に放出されました。格納容器ベント操作やさらに格納容器、原子炉建屋の損傷によって、放射性物質が炉心から空気中へ放出されることになりました。1号機のベント操作は、3月12日14時30分に格納容器の圧力が低下し、ベントが成功したと判断されています。その際、大気中に放出された放射性物質のプルームの影響で約1ミリシーベルト/時が観測されています(図中①)。翌13日にも明らかに空間線量率が上昇しました(図中②)が、これは3号機で原子炉水位が低下して、燃料が露出した後にベント操作をした影響と考えられています。3月15日9時には約12ミリシーベルト/時の数値が観測されました(図中③)が、同日早朝の6時頃に2号機で爆発音と共に圧力抑制室の圧力が低下していることから、この上昇の原因は2号機からの放射性物質の放出と考えられています。

3月15日23時と翌16日12時にも空間線量率の上昇が観測されています(図中④と⑤)が、前者は3号機、後者は2号機において格納容器圧力の低下がみられていることから、それぞれ3号機及び2号機からの放射性物質の放出が原因と考えられています。
