事故直後から2週間の空間線量率 (東京電力福島第一原子力発電所敷地内及び敷地境界)

●東京電力福島第一原子力発電所モニタリングカーにより測定された空間線量率の推移

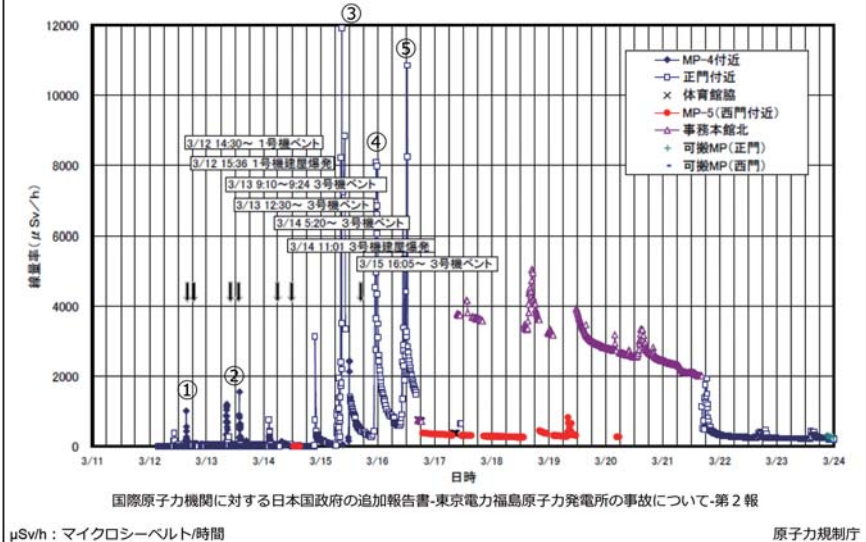
今回の事故では、事象の進展に伴い、燃料が溶融、放射性物質が压力容器から炉外に放出されました。格納容器ベント操作やさらに格納容器、原子炉建屋の損傷によって、放射性物質が炉心から空気中へ放出されることになりました。1号機のベント操作は、3月12日14時30分に格納容器の圧力が低下し、ベントが成功したと判断されています。その際、大気中に放出された放射性物質のプルームの影響で約1ミリシーベルト/時が観測されています(図中①)。翌13日にも明らかに空間線量率が上昇しました(図中②)が、これは3号機で原子炉水位が低下して、燃料が露出した後にベント操作をした影響と考えられています。3月15日9時には約12ミリシーベルト/時の数値が観測されました(図中③)が、同日早朝の6時頃に2号機で爆発音と共に圧力抑制室の圧力が低下していることから、この上昇の原因は2号機からの放射性物質の放出と考えられています。

3月15日23時と翌16日12時にも空間線量率の上昇が観測されています(図中④と⑤)が、前者は3号機、後者は2号機において格納容器圧力の低下がみられていることから、それぞれ3号機及び2号機からの放射性物質の放出が原因と考えられています。
