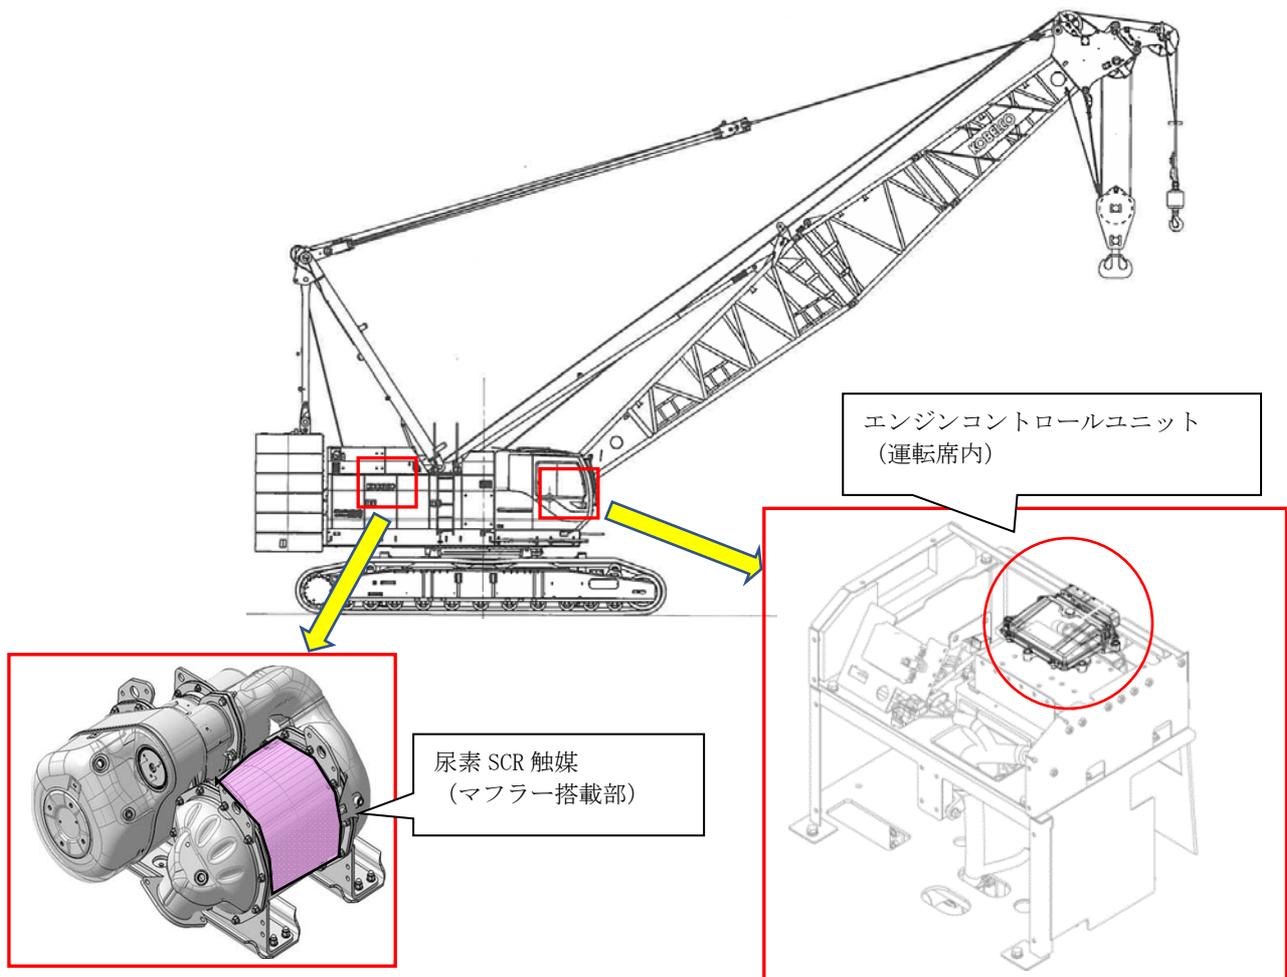
改善箇所説明図

①ショベルおよびクレーンの P11C-VN エンジン搭載機械において、尿素水噴射制御プログラムが不適切なため、尿素 SCR 触媒の性能低下時に適正な尿素水量を噴射できないことがある。そのため、排出ガス中の窒素酸化物の排出値が規制値を超えるおそれがある。

①P11C-VN エンジン搭載機械について、暫定措置として尿素水噴射制御プログラムを暫定仕様に変更し、稼働時間が基準時間を超えているものは尿素 SCR 触媒を交換する。また、工事実施報告書の定期交換項目に尿素 SCR 触媒を追加する。なお、恒久対策が決定し次第、改めて措置を実施する。

尿素水噴射制御プログラム修正の識別について、エンジンコントロールユニット近傍に白色ペンキまたはシールでマーキングを行う。

尿素 SCR 触媒交換の識別について、交換した部品の近傍に白色ペンキまたはシールでマーキングを行う。

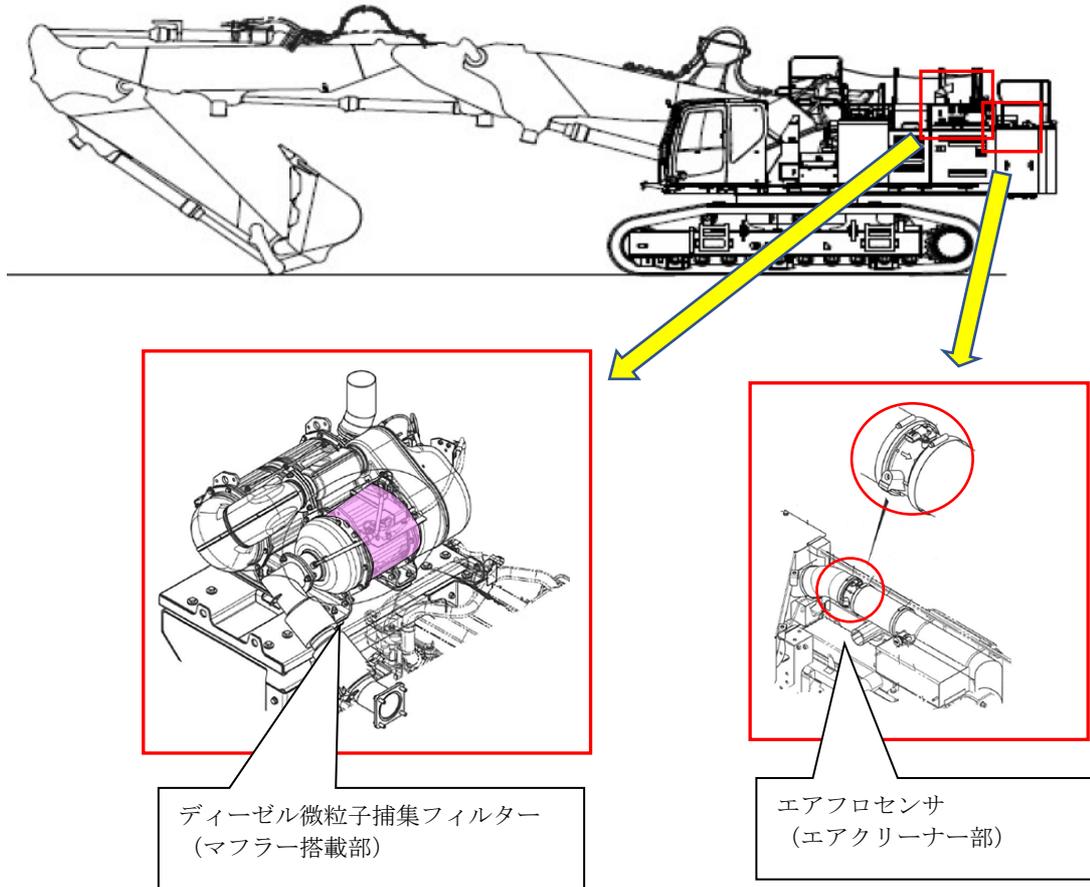
改善箇所説明図

②ショベルの E13C-YM エンジン搭載機械において、エアフロセンサの経年変化およびディーゼル微粒子捕集フィルター（以下、DPF）の異物堆積により排出ガス再循環装置（以下、EGR）を通過する排出ガスの流量が低下することで窒素酸化物が増加した際に、尿素水噴射制御プログラムが不適切なため、適正な尿素水量を噴射できないことがある。そのため、排出ガス中の窒素酸化物の排出値が規制値を超えるおそれがある。

②E13C-YM エンジン搭載機械について、暫定措置としてエアフロセンサおよび DPF の状態を故障診断ツールによって定期的に点検し、計測数値が基準値を超えた部品は交換する。また、工事実施報告書の定期点検整備項目にエアフロセンサおよび DPF を追加する。なお、恒久対策が決定し次第、改めて措置を実施する。

定期点検の識別について、エンジンコントロールユニット近傍に白色ペンキまたはシールでマーキングを実施都度行う。

エアフロセンサおよび DPF 交換の識別について、交換した部品の近傍に白色ペンキまたはシールでマーキングを交換都度行う。
