改善箇所説明図

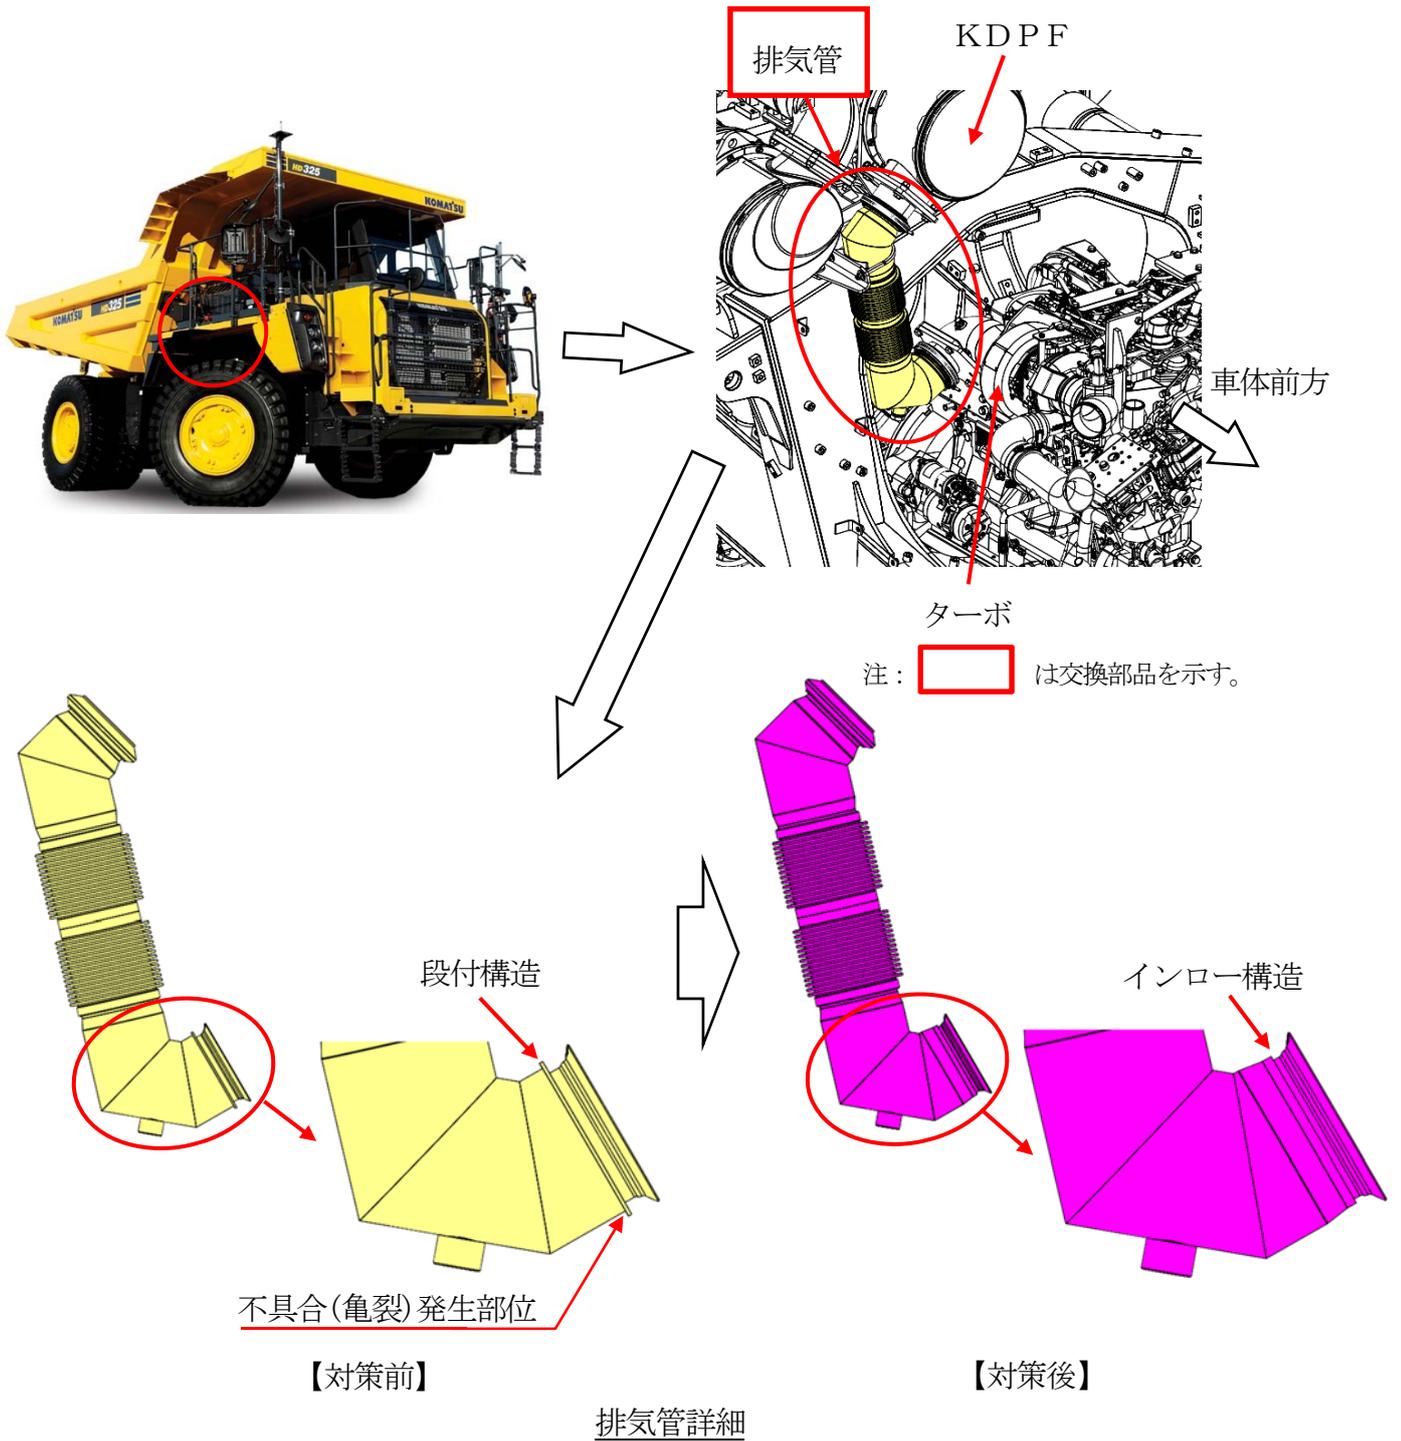
リジット式重ダンプの排気管において、ターボ側締結部の溶接部ののど厚が小さい排気管が組付いていた場合、高温の排気ガスによる熱負荷を繰り返すことにより亀裂が生じるものがある。そのため、そのままの状態で使用を続けると、破断し排気ガスが漏れるおそれがある。

全車両、排気管を対策品に交換する。
 識別：排気管の形状にて識別する。
