## － 改善箇所説明図 －

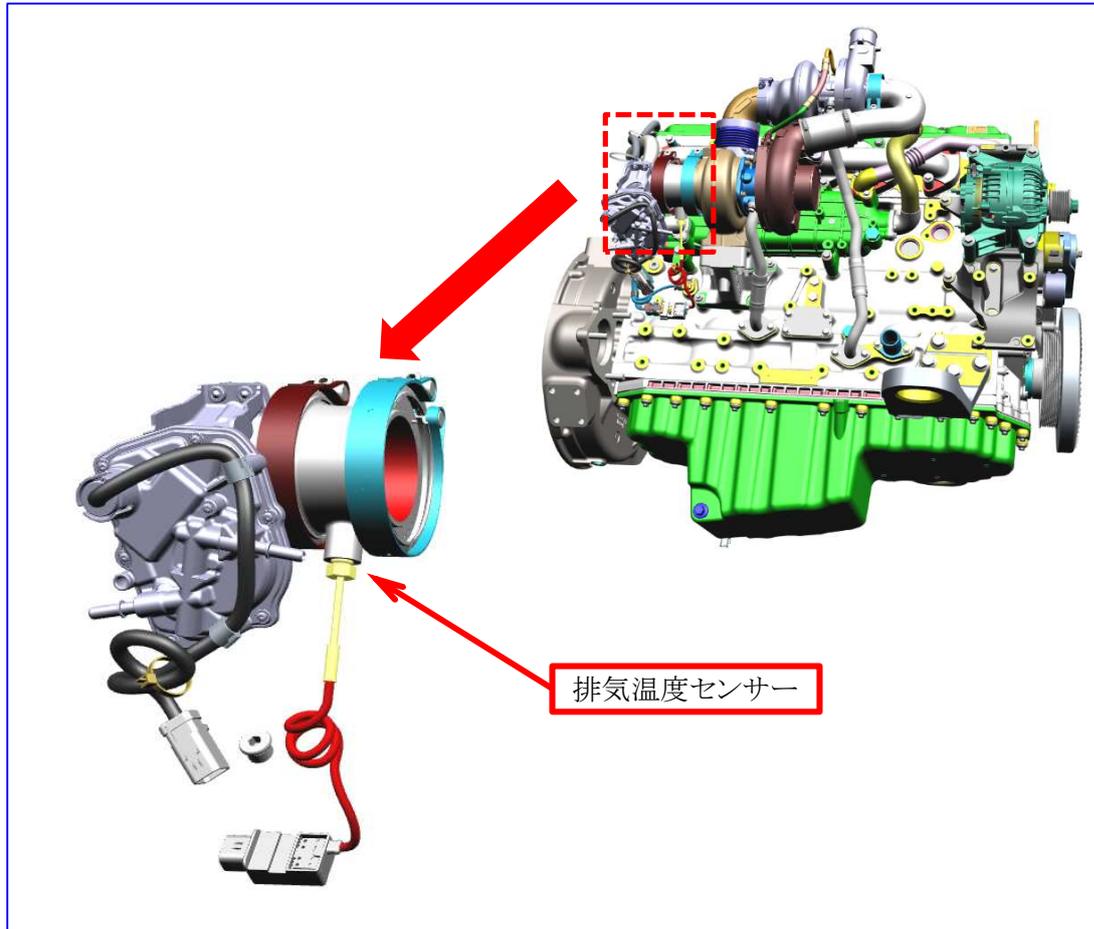
### 不具合発生箇所

当該特定特殊自動車の一部の原動機において、低圧ターボチャージャ出口の排気温度センサー固定用ねじが規定の45Nmでなく、8Nmで締め付けられたものがある。加えてその締結時、規定で塗布することになっている焼き付き防止剤も塗布されなかった。この状態で使用を続けると、排気温度センサーの脱落または破損のおそれがある。

固定用ねじを緩めて排気温度センサーを取り外したのち、固定用ねじに焼き付き防止剤を塗布し、規定のトルクで締結する。

所定位置の白色マーキングにより識別する。
