## 1. 石綿含有吹付け材

## 2. 石綿含有煙突断熱材

### 3. 石綿含有成形板等

#### 4. 石綿含有仕上塗材

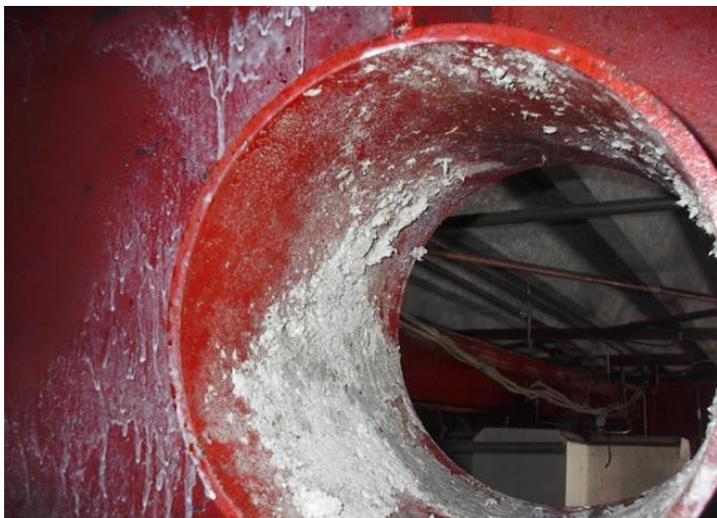
鉄骨梁の空洞ダクト貫通口でダクト取り外し時取り残しが確認された。

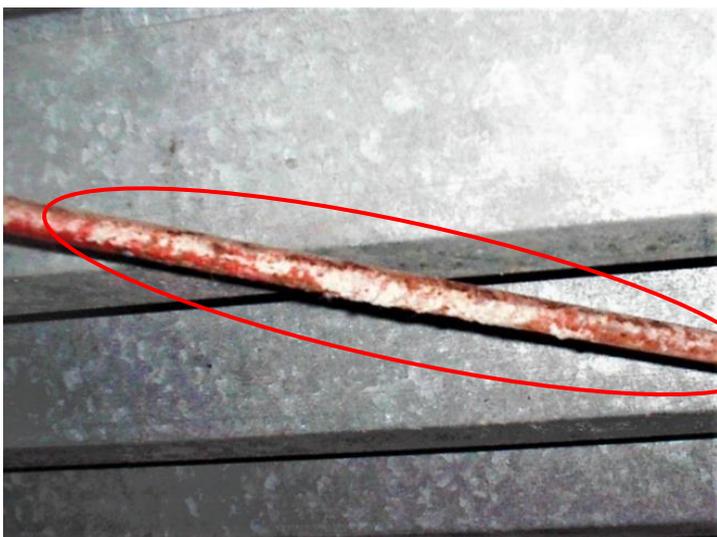
鉄筋プレスに取り残された吹付け石綿

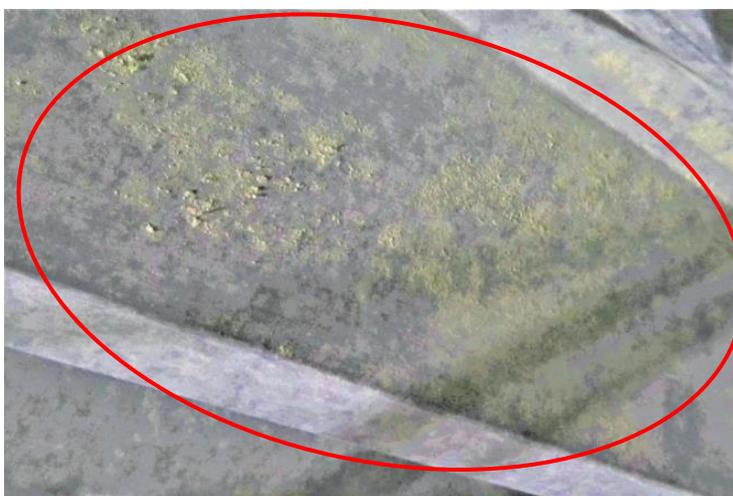
屋根折板部に発見された取り残しの石綿含有吹付け材

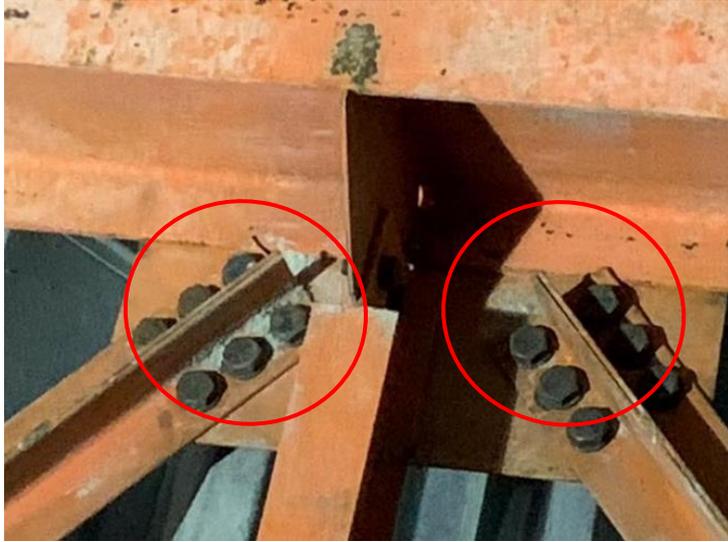
鉄骨梁ボルト部に確認された吹付石綿の取り残し

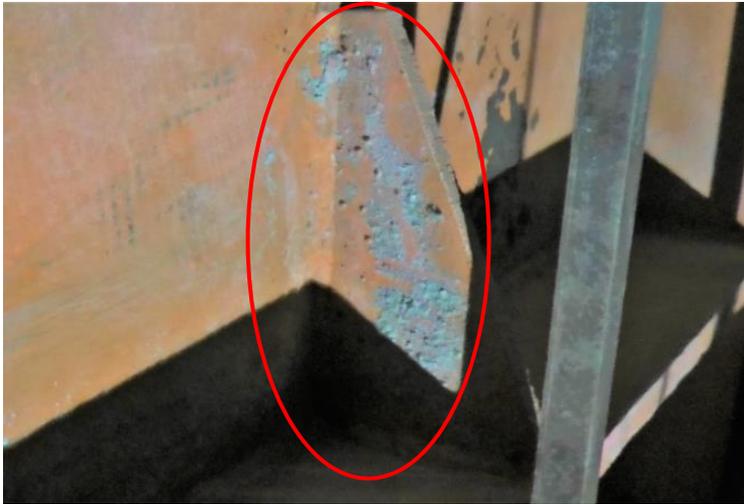
鉄骨梁側面の取り残し

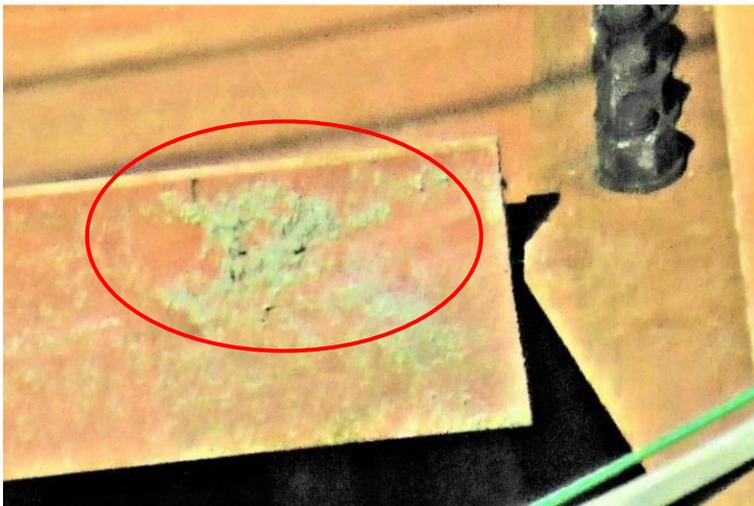
鉄骨梁下の取り残し

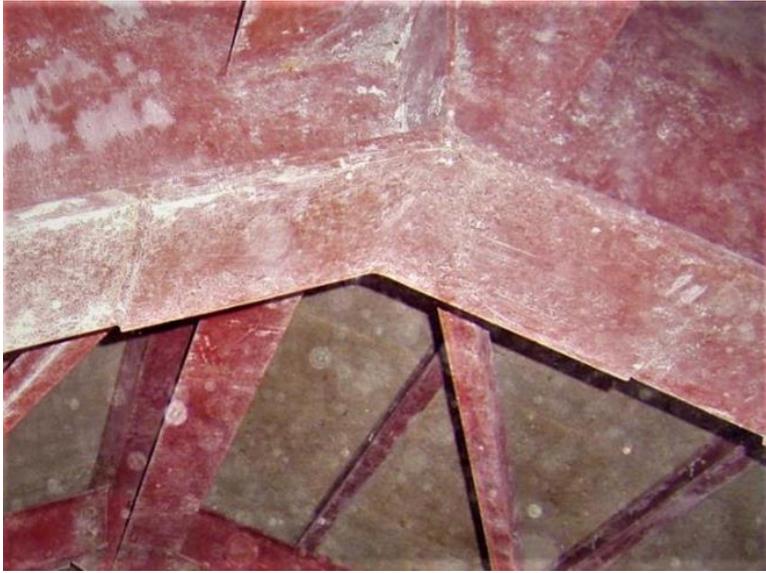
梁面全体の取り残しや清掃不備

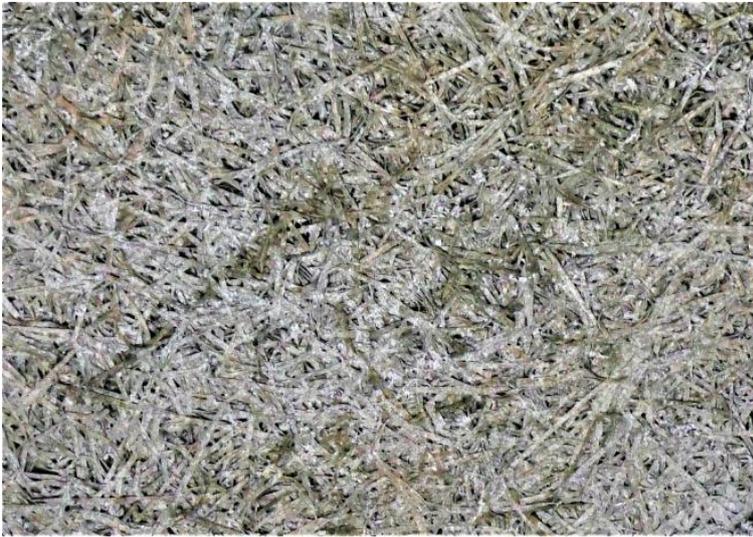
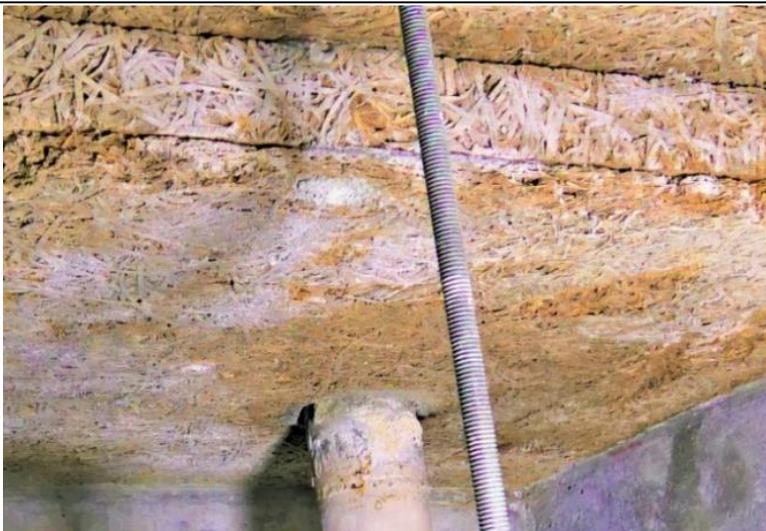
梁の木毛セメント板に食い込んだ石綿含有吹付けロックウールが残存。

同上

(木毛セメント板の隙間に吹付け材が食い込み残在しているので、木毛板全ての除去を行うことが望ましい。)

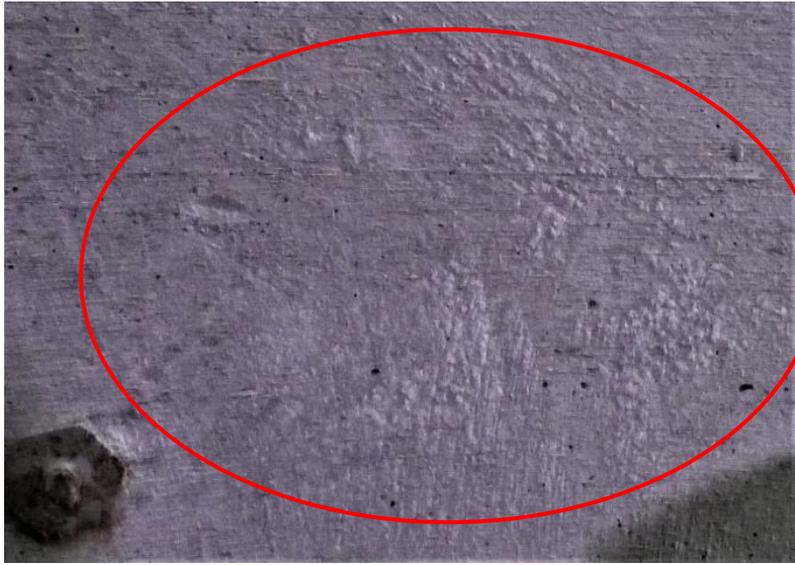
<p>コンクリート壁面の石綿含有ロックウールの取り残し</p>

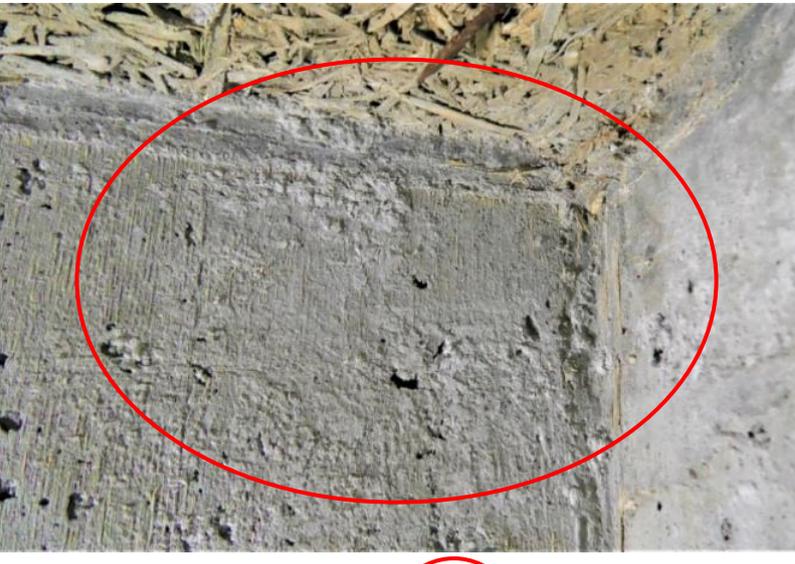
<p>コンクリート壁と天井との入隅位置の取り残し</p>

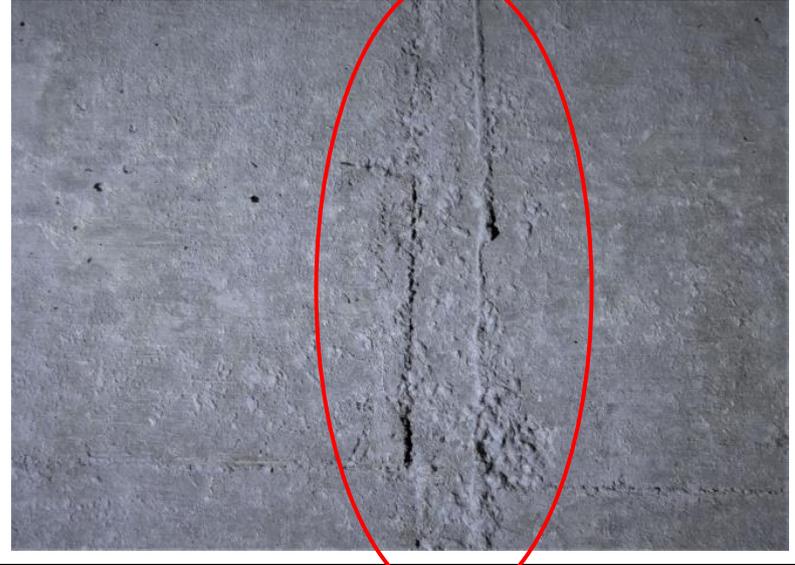
<p>合板型枠の段差部をブラッシングしていないため、取り残しが生じた</p>

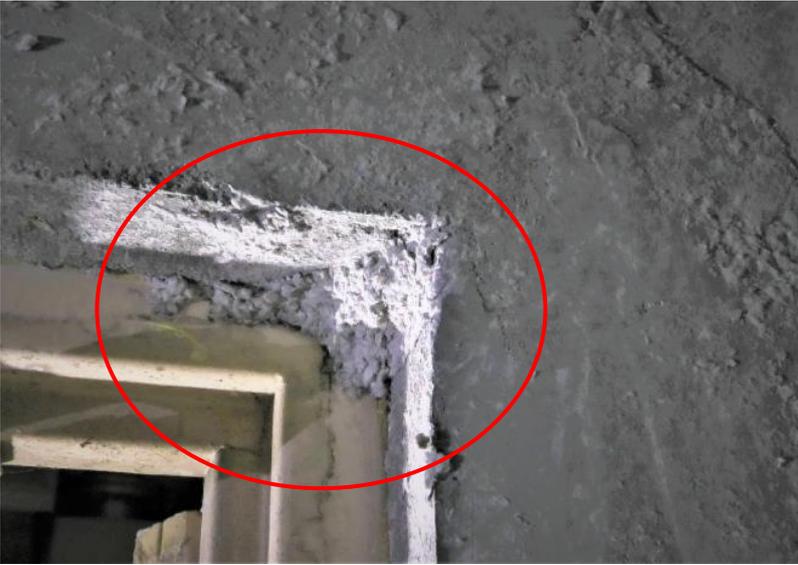
<p>ドアの入隅部分の取り残し</p>

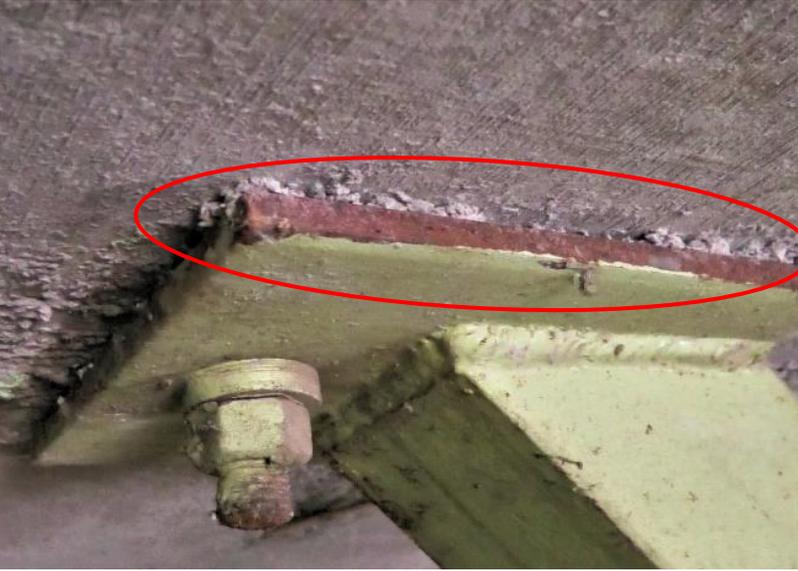
<p>コンクリートスラブ面、機器固定部の取り残し</p>

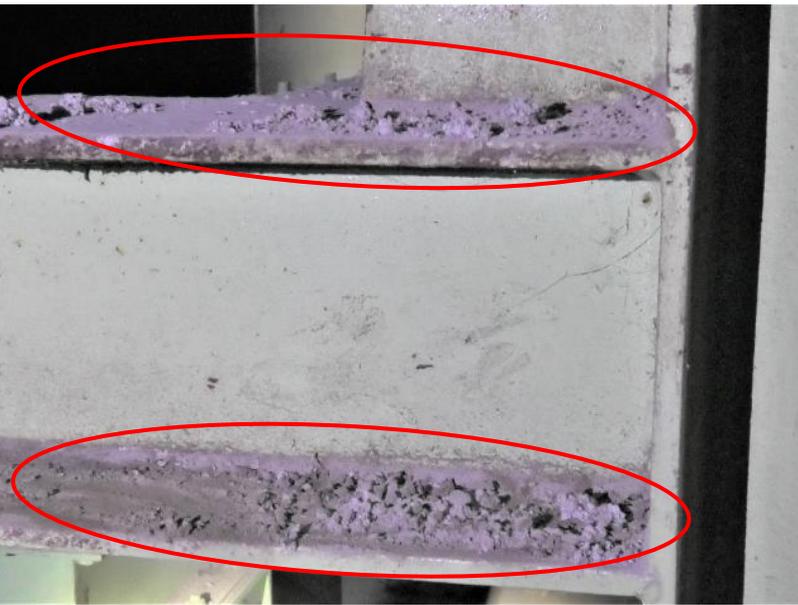
<p>鉄骨梁部の取り残し</p>

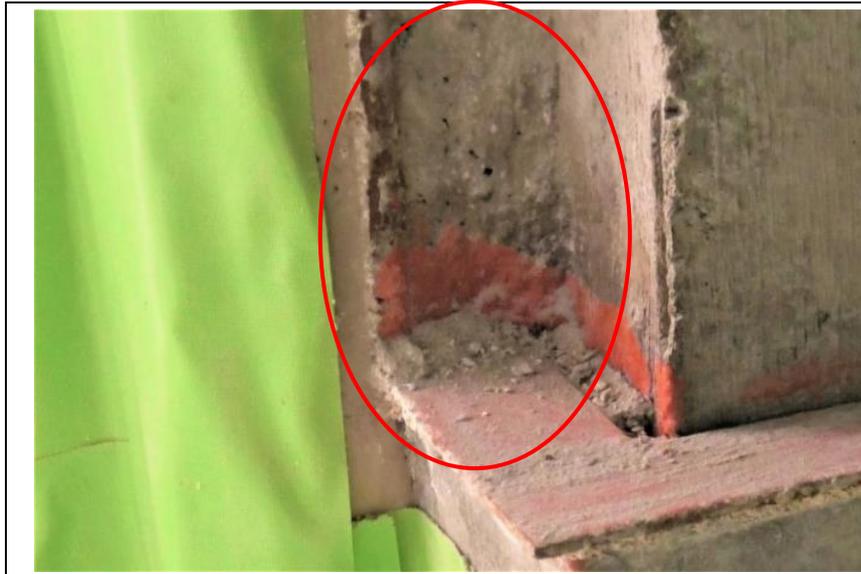
腰壁入隅部の清掃不良

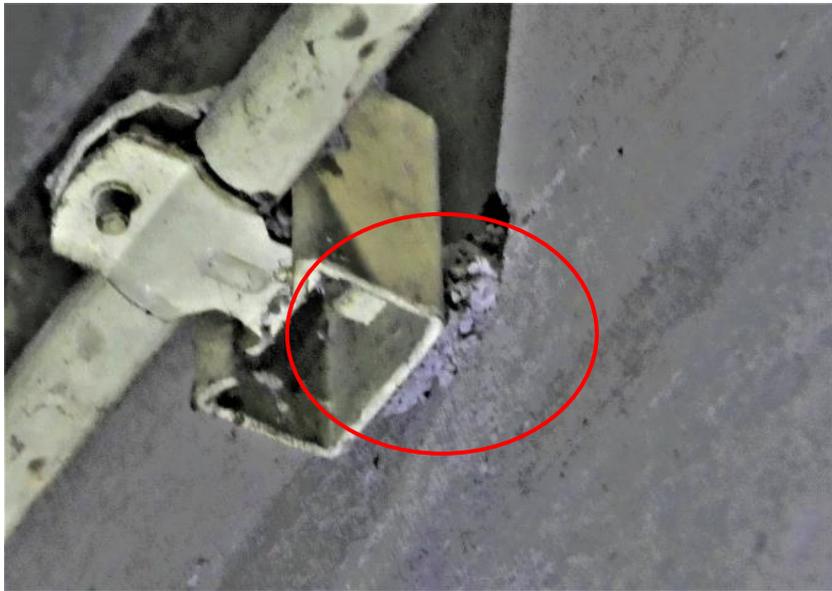
電線管ダクター部の清掃不良

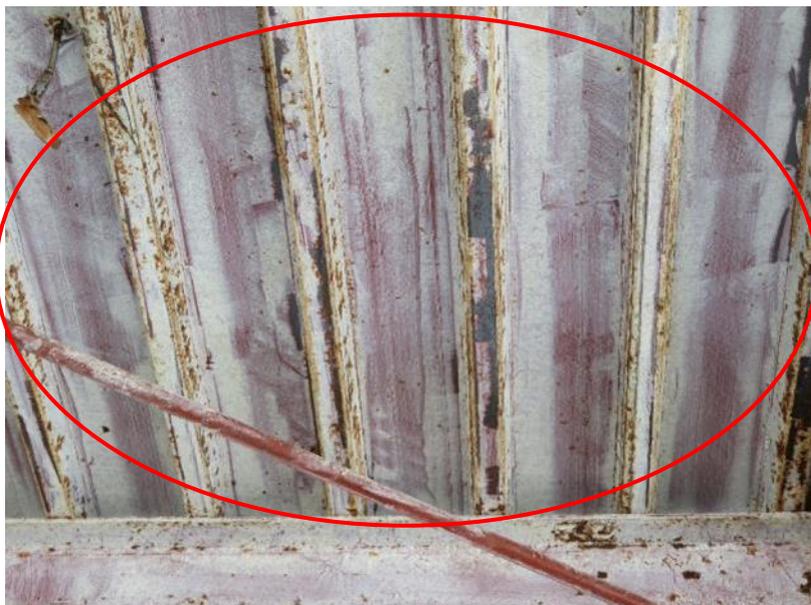
鉄骨デッキプレート部の  
石綿含有吹付けひる石の  
取り残し(剥離剤併用手工  
具ケレン工法)

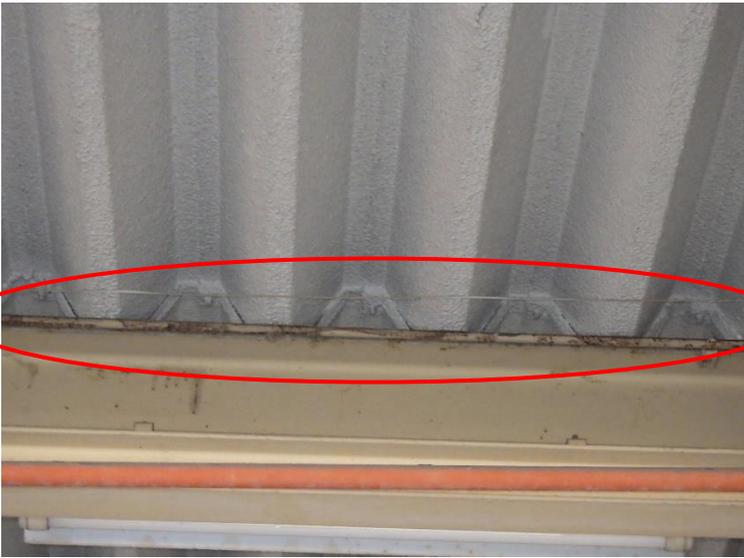
<p>タイトフレーム部に取り残しの石綿含有吹付け材が残存(折板には石綿含有吹付け材を除去後、石綿非含有の断熱材を吹付け)</p>

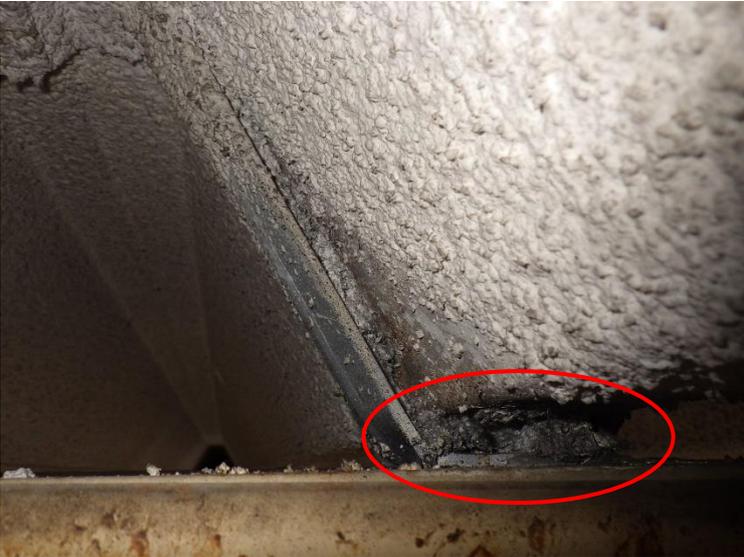
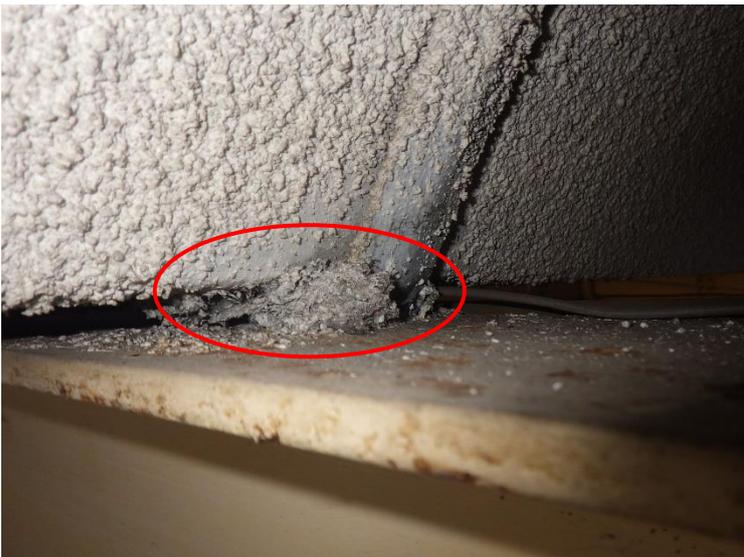
<p>タイトフレーム部の石綿含有吹付け材取り残し</p>

<p>同上</p>

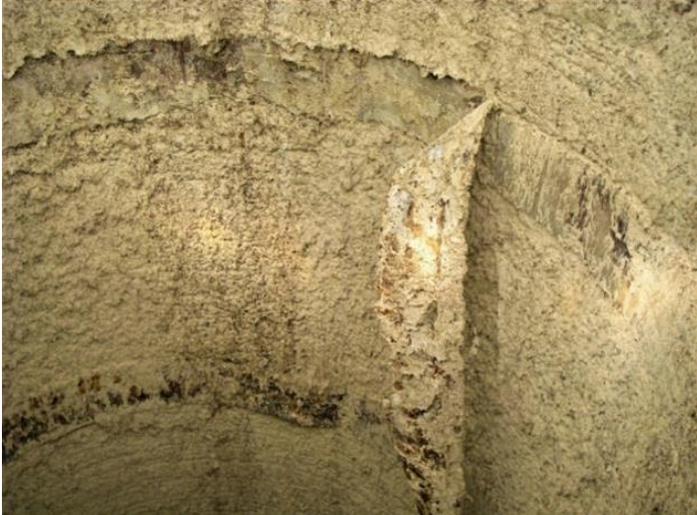
<p><b>カポスタック</b>          水量や圧力等が不足なために煙突頂部以外は除去されていなかったケース。完了検査時に煙突内へ蒸気が充満して目視確認が不完全であった事例。(高圧噴射水は壁面等に衝突した瞬間、衝突エネルギーが熱エネルギーに移行する為温水へ至る。そのため除去後煙突内には蒸気が立ち込め目視並びにビデオカメラで完了検査を実施する際は高い負圧の集じん排気装置にて換気をしないと目視確認も撮影もできない)</p>

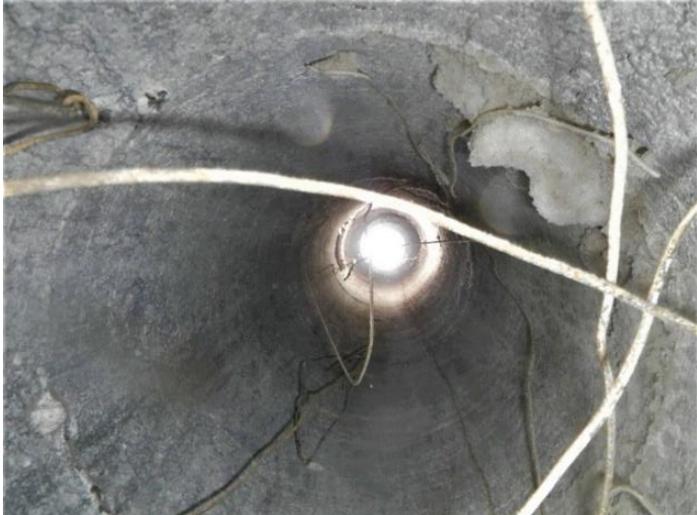
<p><b>カポスタック</b>          煙突内面全体に除去された石綿飛沫が付着し、段差部へは大量に石綿塊が確認される。(高圧水圧は 200M Paではあるものの水量が不足のために十分な除去と洗浄が出来ていない。)</p>

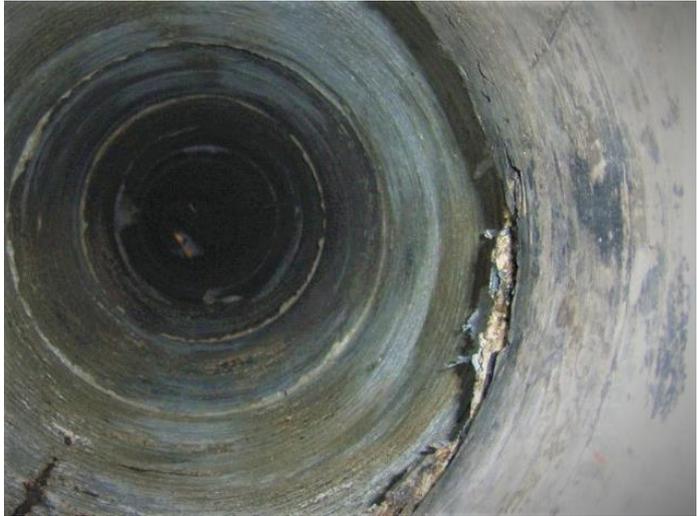
<p><b>カポスタック</b>          煙突断熱材の接合段差部(写真中央右)へカポスタック断熱材が食い込み残存している。コンクリート打設時カポスタック破片が浮き上がりコンクリートへ食い込みしていた。(取り残しをビデオカメラで確認後、再度遠隔高圧水洗工法により除去)</p>

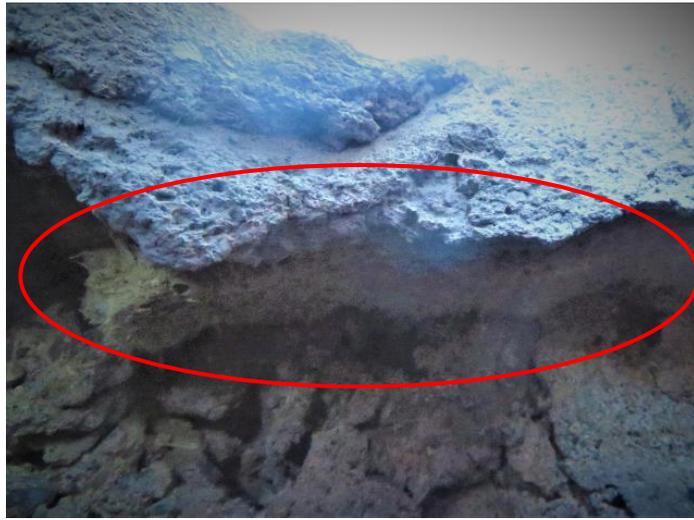
### カポスタック

煙突頂部の断熱材端部押さえ目的で耐酸モルタルが施工されている。ハンマー等で破碎出来るので除去も確認も可能だが、カポスタック断熱材の食い込み残存がある。

(煙突頂部なのでのぞくか鏡等を使用し目視確認は容易。)

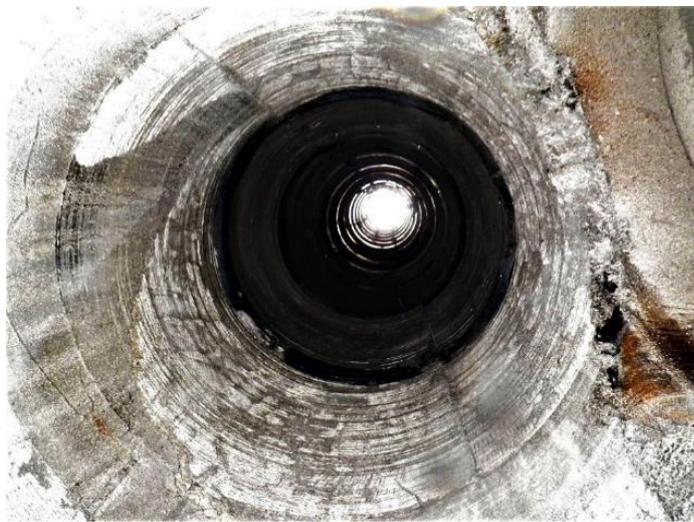
### ハイスタック

水量が不足と除去速度が早いために破壊力が限定され、円形筋状に白く取り残しが確認されている。

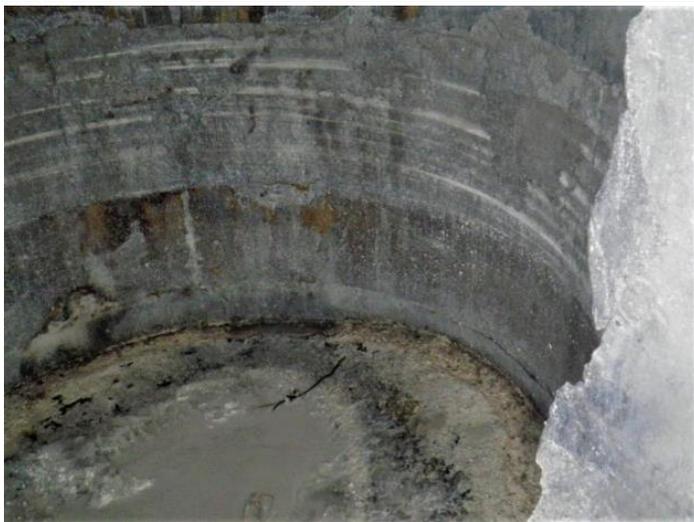
### ハイスタック

円形筋状に白くハイスタック断熱材の取り残しと、煙突底部には汚染水が残っている。

また、底部コンクリートの外周部に断熱材が食い込み残存していることがある。

更に煙突底部中央部に雨等の侵入水排水ドレンがある場合もあり、除去時には密栓すること。ドレン排水口の土壌が汚染されていることもあり得る。

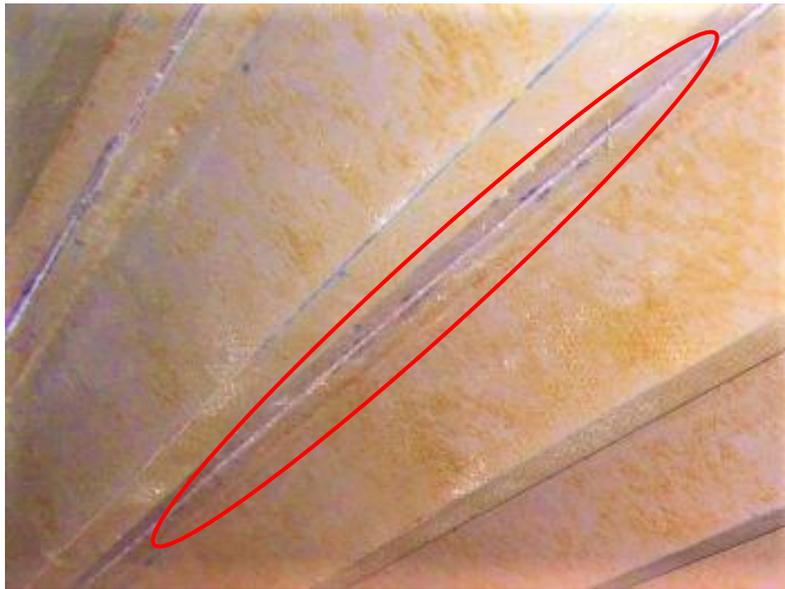
折板断熱材建材(フェルト)  
 折板と折版の重ね折込み部分にシート状の石綿フェルト断熱材が圧縮されて残存している。かすかに白い繊維が確認出来る。

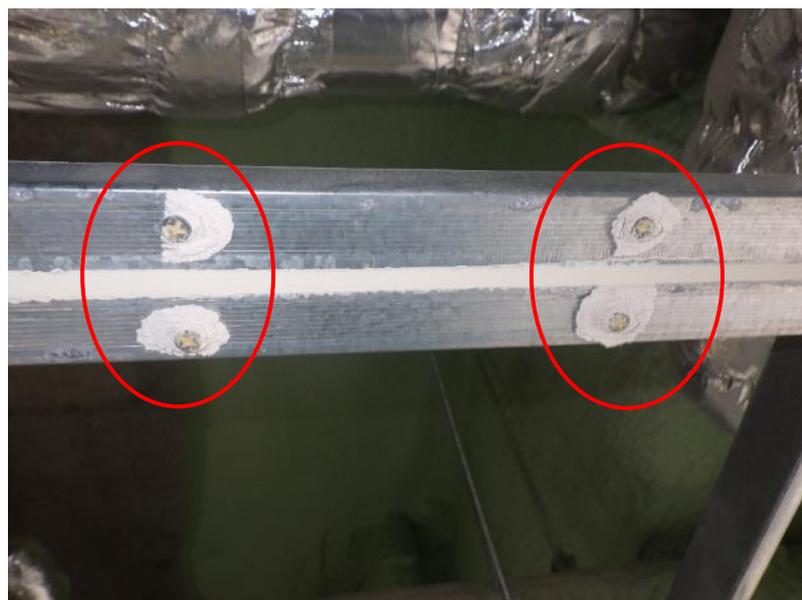
**けい酸カルシウム板第1種**  
天井面の軽鉄下地のビス部に、  
ケイ酸カルシウム板第1種  
のかけらが取り残されている

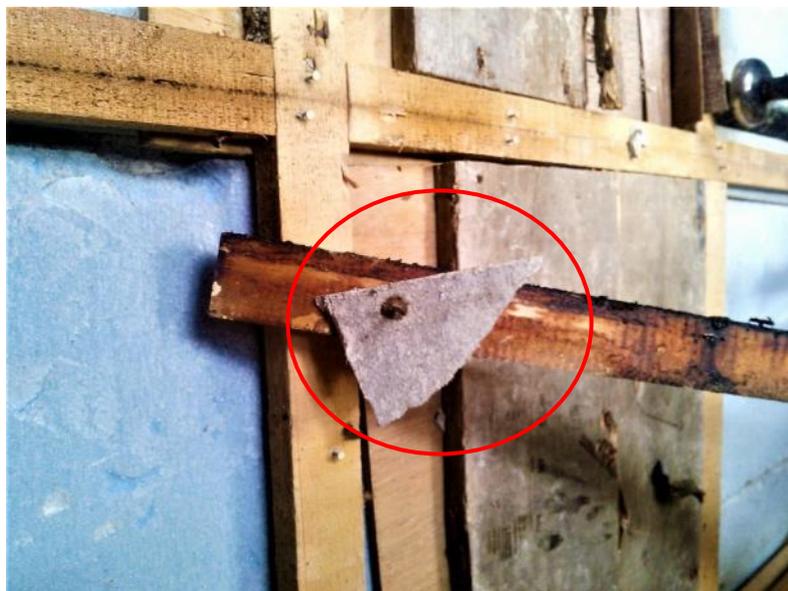
**スレート板**  
木造住宅の木下地のくぎ部分  
に取り残されたスレート板

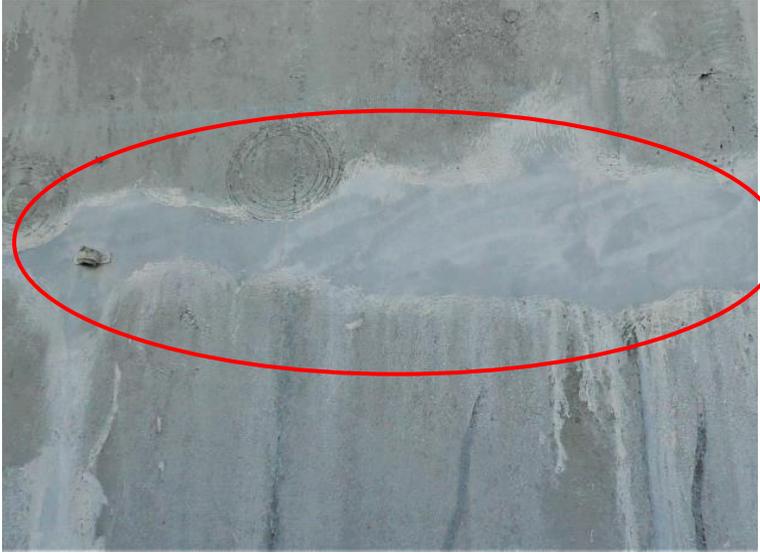
<p>下地調整塗材(外壁コンクリート面超高压水洗工法)          ハンド式バキューム研磨機による下地調整材の取り残し          (中央位置)</p>

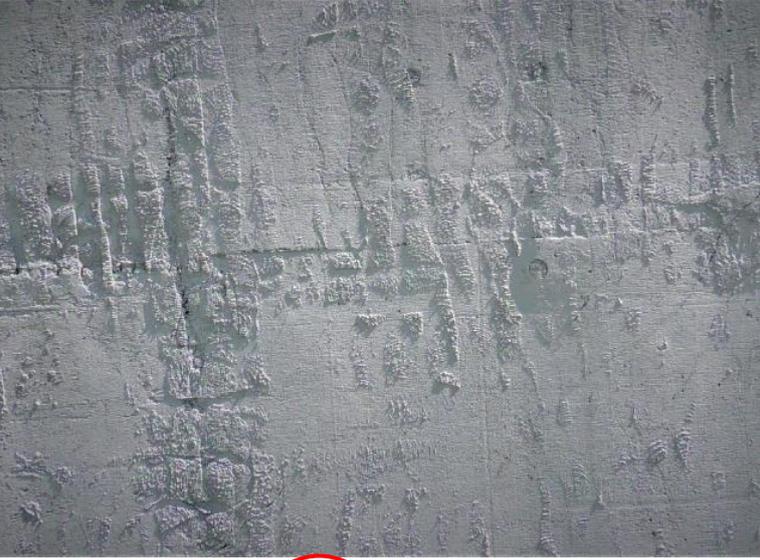
<p>下地調整塗材(外壁コンクリート面超高压水洗工法)          ハンドガン噴射除去による取り残し</p>

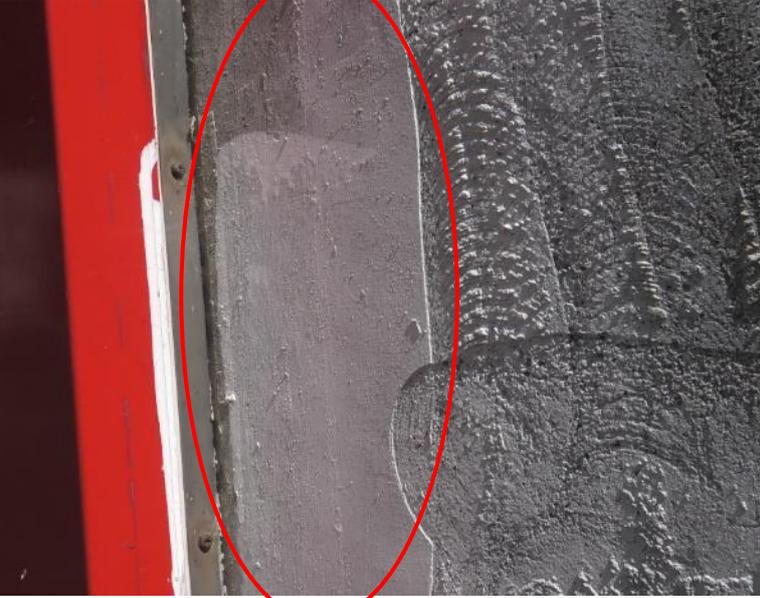
<p>下地調整塗材(外壁コンクリート面超高压水洗工法)          ハンドガン噴射除去によるドア廻り付近の取り残し</p>

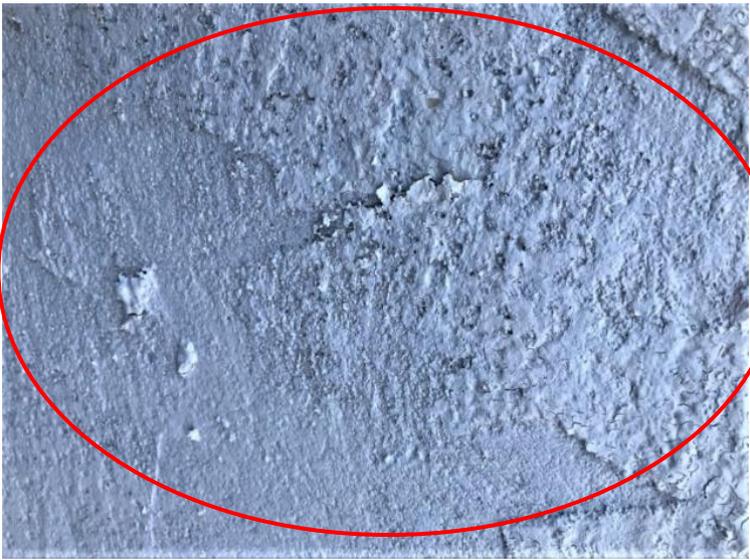
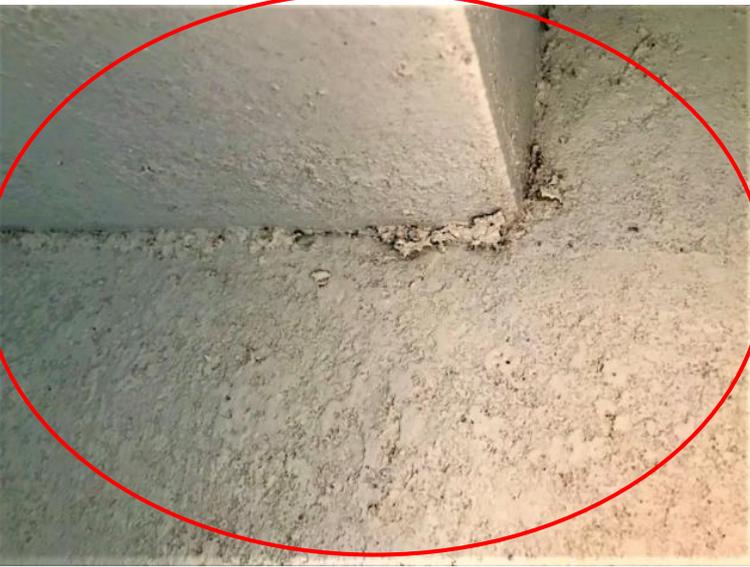
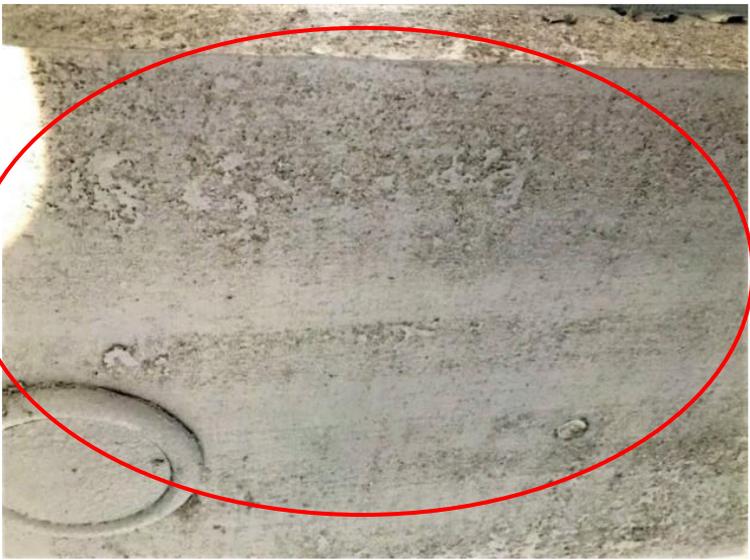
<p>外壁コンクリート面仕上塗材 (剥離剤併用手工具ケレン工 法)</p> <p>剥離剤の効力がなかったの か、建築物正面以外の面は取 り残しが多く、その上には着 色された粉じん飛散防止剤が 散布されていた。</p>

<p>同上</p>

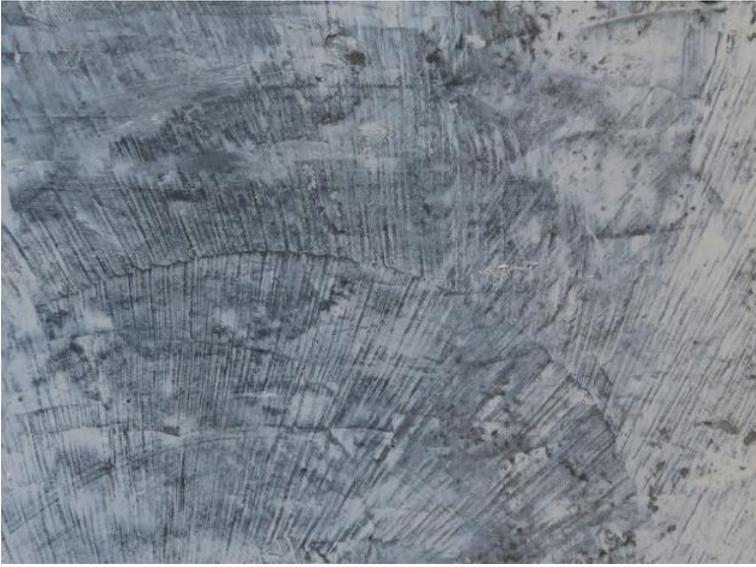
<p>外壁コンクリート面仕上塗材 (剥離剤併用手工具ケレン工 法)</p> <p>コンクリート面にはゲル状と 化した仕上塗材が粘り付き取 り残されている</p>

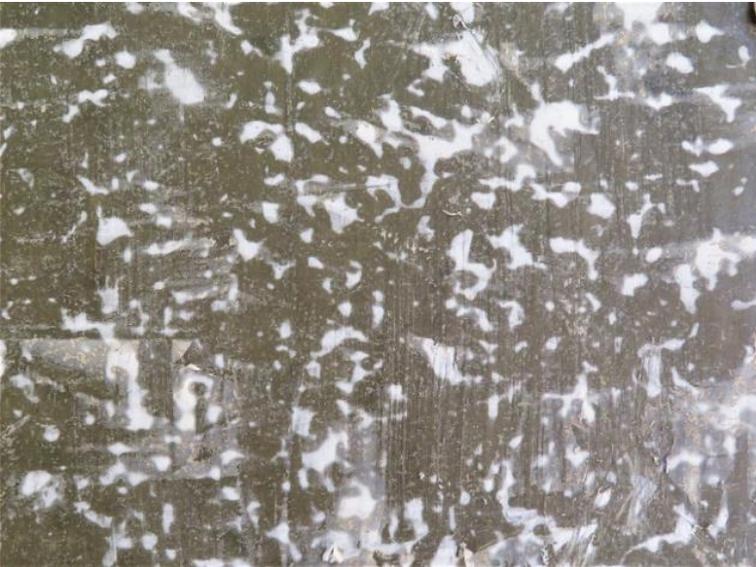
<p>外壁コンクリート面仕上塗材 (剥離剤併用手工具ケレン工 法)</p> <p>吹付タイルの凸部が取り残さ れている</p>

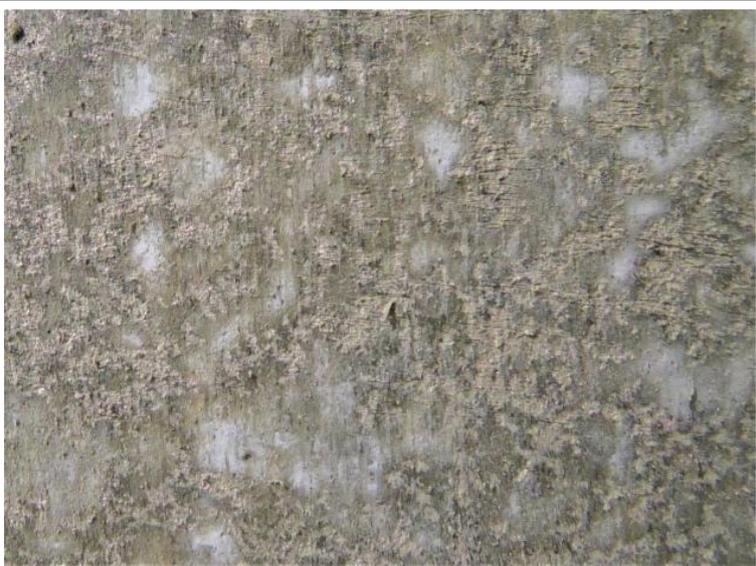
<p>外壁コンクリート面仕上塗材 (剥離剤併用手工具ケレン工 法)</p> <p>上記取り残し面を温水洗浄し ても白い斑点となって取り残 されている。さらに洗浄不足 により飛沫の清掃が不十分。</p>

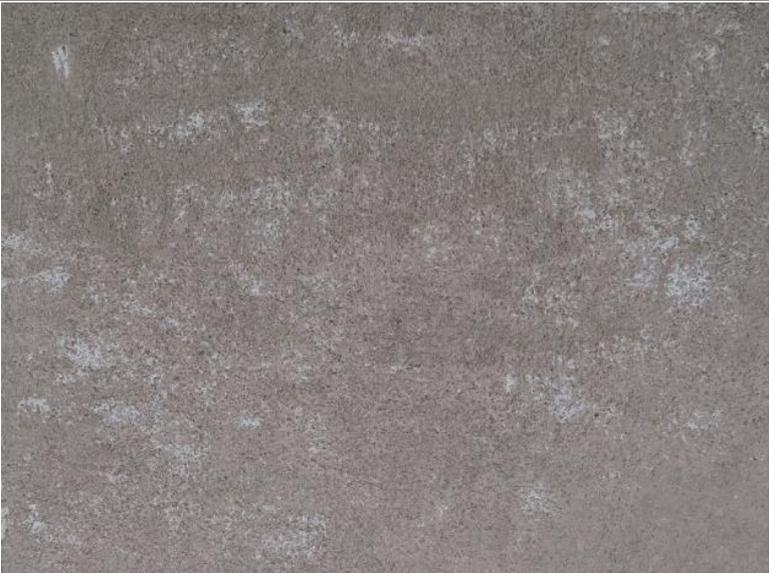
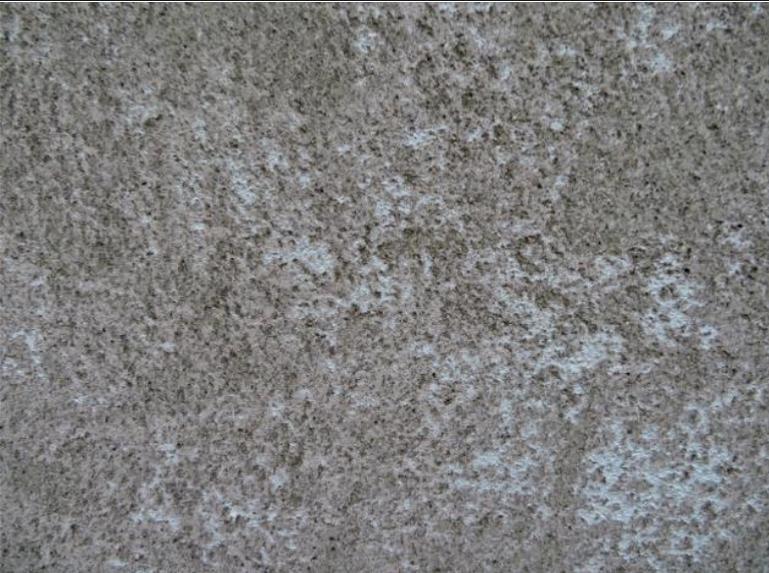
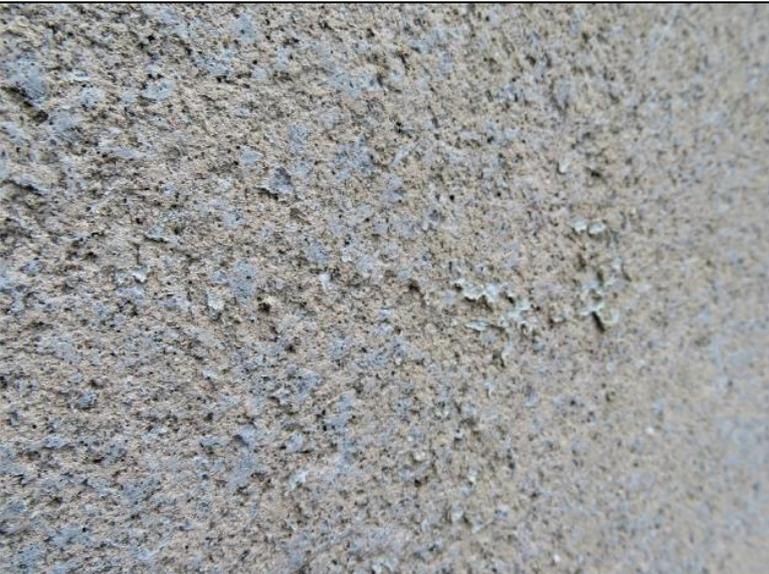
<p>外壁モルタル面仕上塗材（剥離剤併用手工具ケレン工法） 除去面全体に水色の仕上塗材が斑点状に取り残されている</p>

<p>同上 拡大</p>

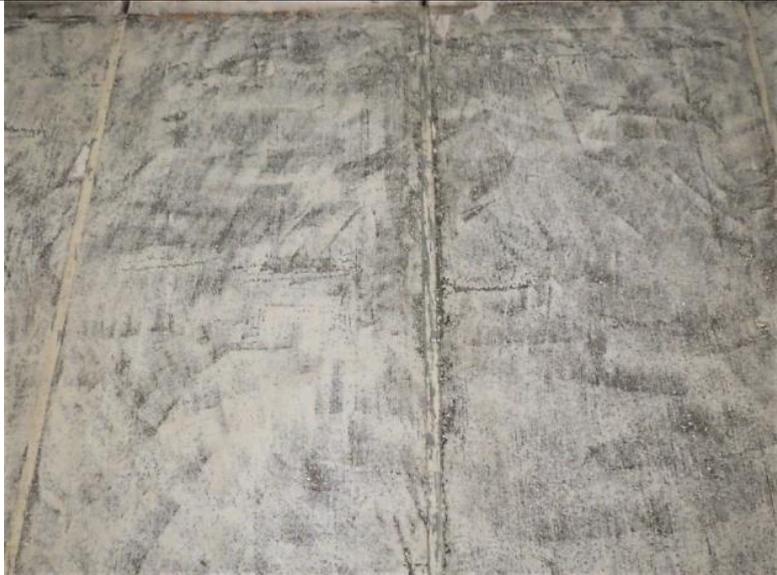
<p>外壁 ALC 面仕上塗材（剥離剤併用手工具ケレン工法） 全体的に仕上塗材が取り残されている</p>

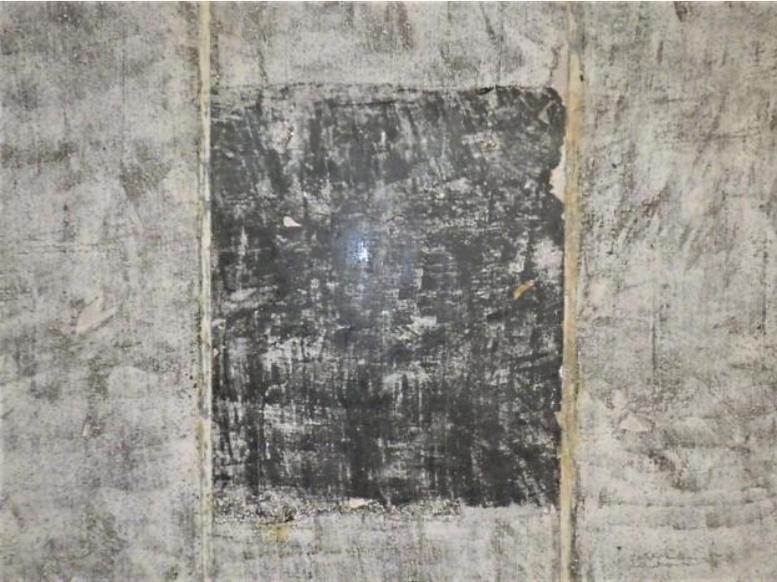
<p>同上 一部に2回目の剥離剤を塗布して除去したが、黒色の下地調整塗材の表面には取り残しを確認される</p>

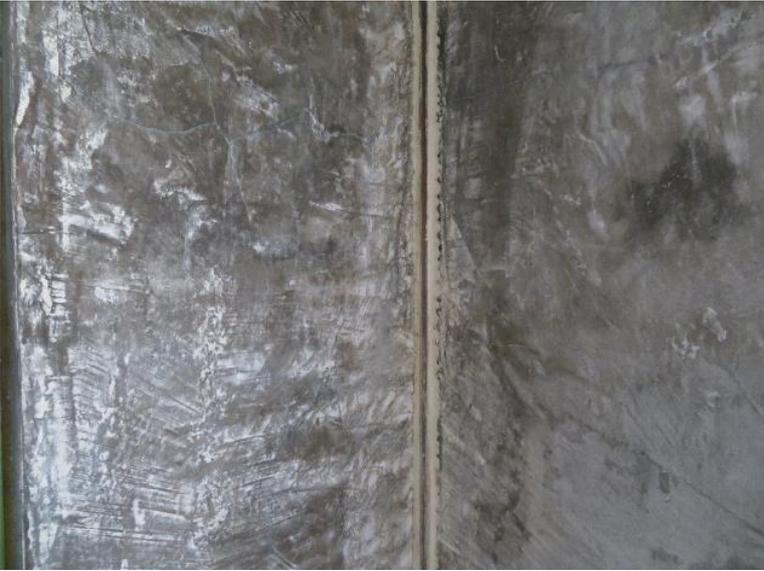
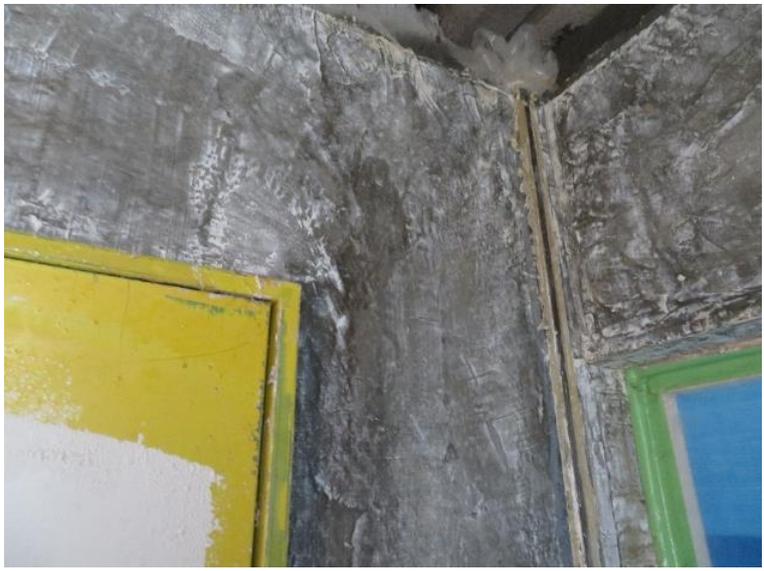
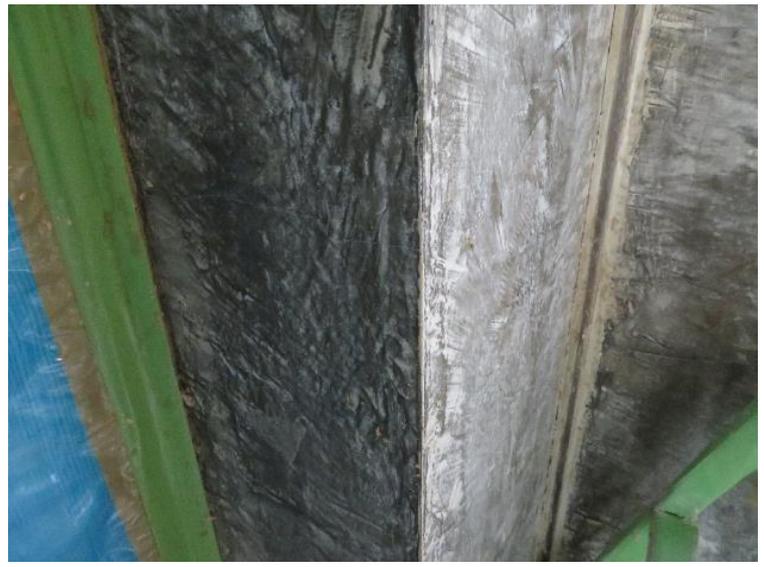
<p>内壁コンクリート面仕上塗材 (剥離剤併用手工具ケレン工 法)</p> <p>比較的下地調整塗材が平滑で あるが、白色のゲル状の仕上 塗材の取り残しがある</p>

<p>同上</p>

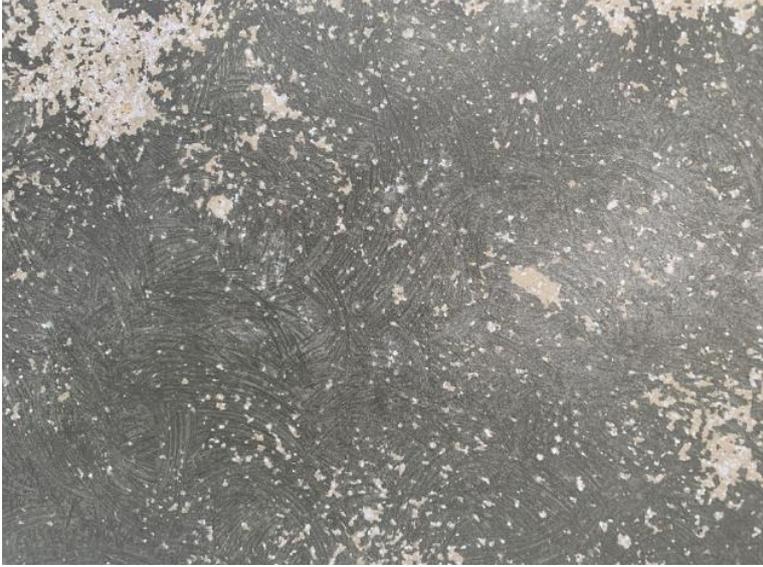
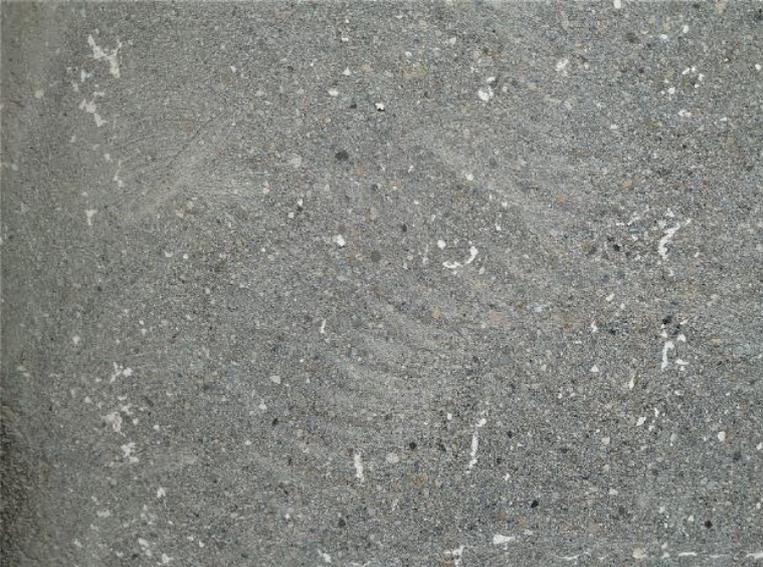
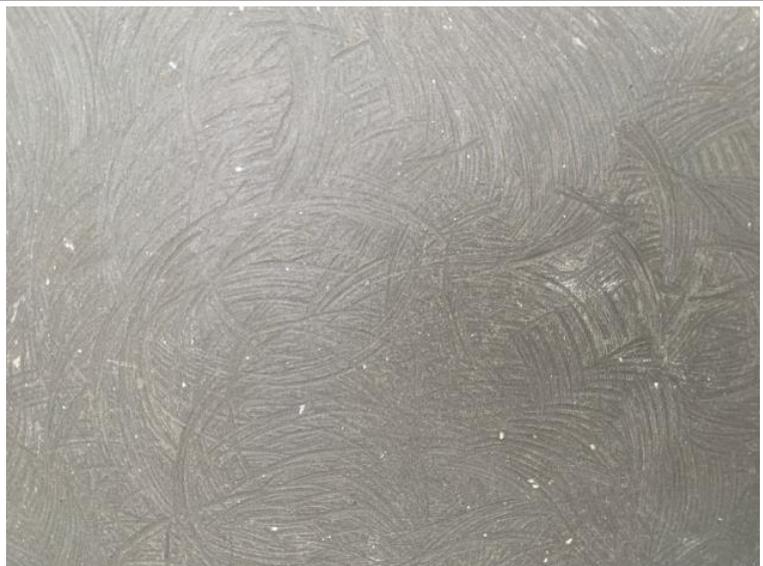
<p>外壁コンクリート面仕上塗材 (ディスクグラインダーケレン工法)</p> <p>ディスクグラインダー切削刃が平らなため下地凹部に仕上塗材(白色)が取り残されている</p>

<p>同上</p>

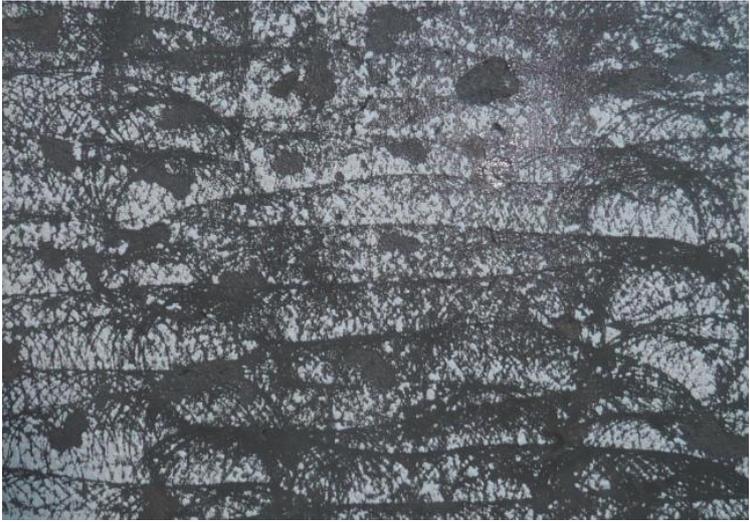
<p><b>外壁コンクリート面仕上塗材 (超高压水洗工法)</b>          ハンドガン噴射水による除去          で白色仕上塗材の取り残しが          みられる</p>

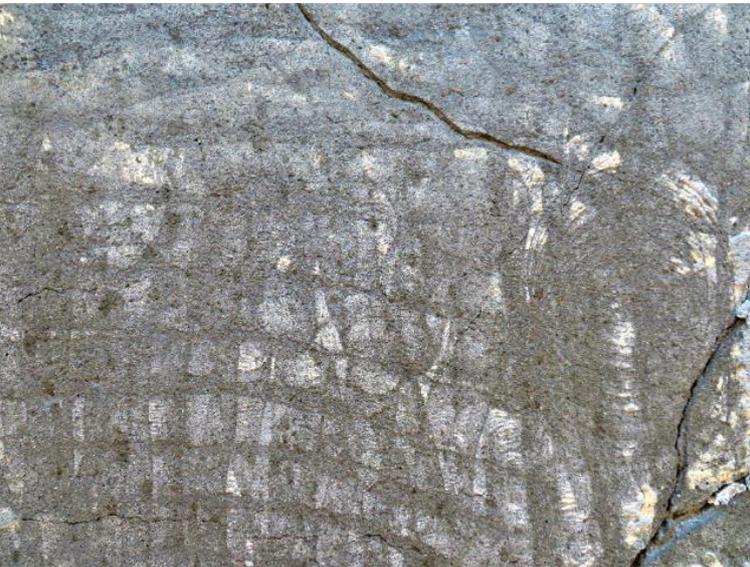
<p><b>外壁コンクリート面仕上塗材 (超高压水洗工法)</b>          ハンド式バキューム研磨機に          による除去でのオレンジ色仕上          塗材の取り残し</p>

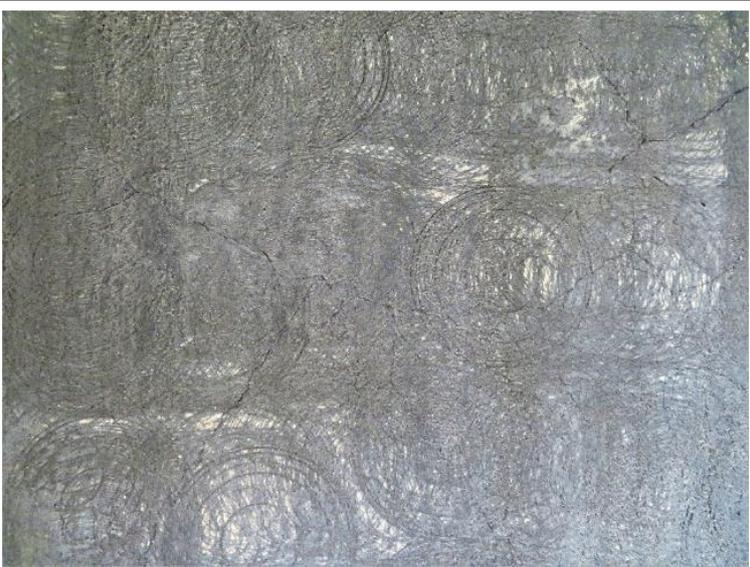
<p><b>外壁コンクリート面仕上塗材 (超高压水洗工法)</b>          ハンド式バキューム研磨機に          による肌色仕上塗材の取り残し</p>
