改善箇所説明図

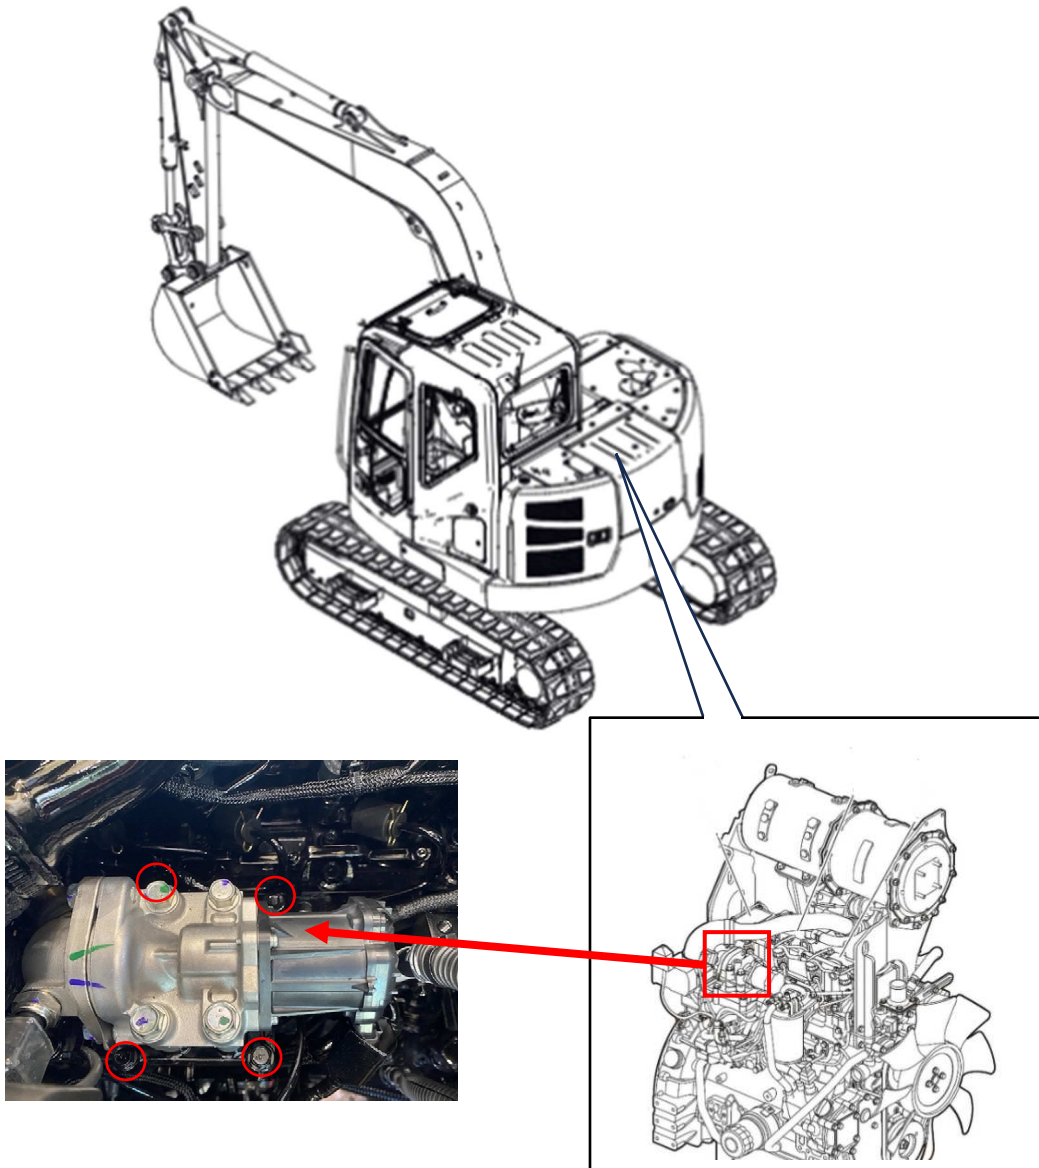
不具合発生箇所

ショベルに搭載したエンジンにおいて、組立作業が不適切な為、EGRガス混合部の吸気コレクタのボルト締付のトルク不足が発生した。

納入初期ではガス漏れ発生しないが、本機稼働中に緩みが発生し、排ガス漏れに至るおそれがある。

吸気コレクタのカバーの該当するトルクダウン疑いの箇所4ヶ所について規定トルクで増し締め処置を実施する。

EGRバルブ頂部に青マジックにてマーキング実施
