－ 改善箇所説明図 －

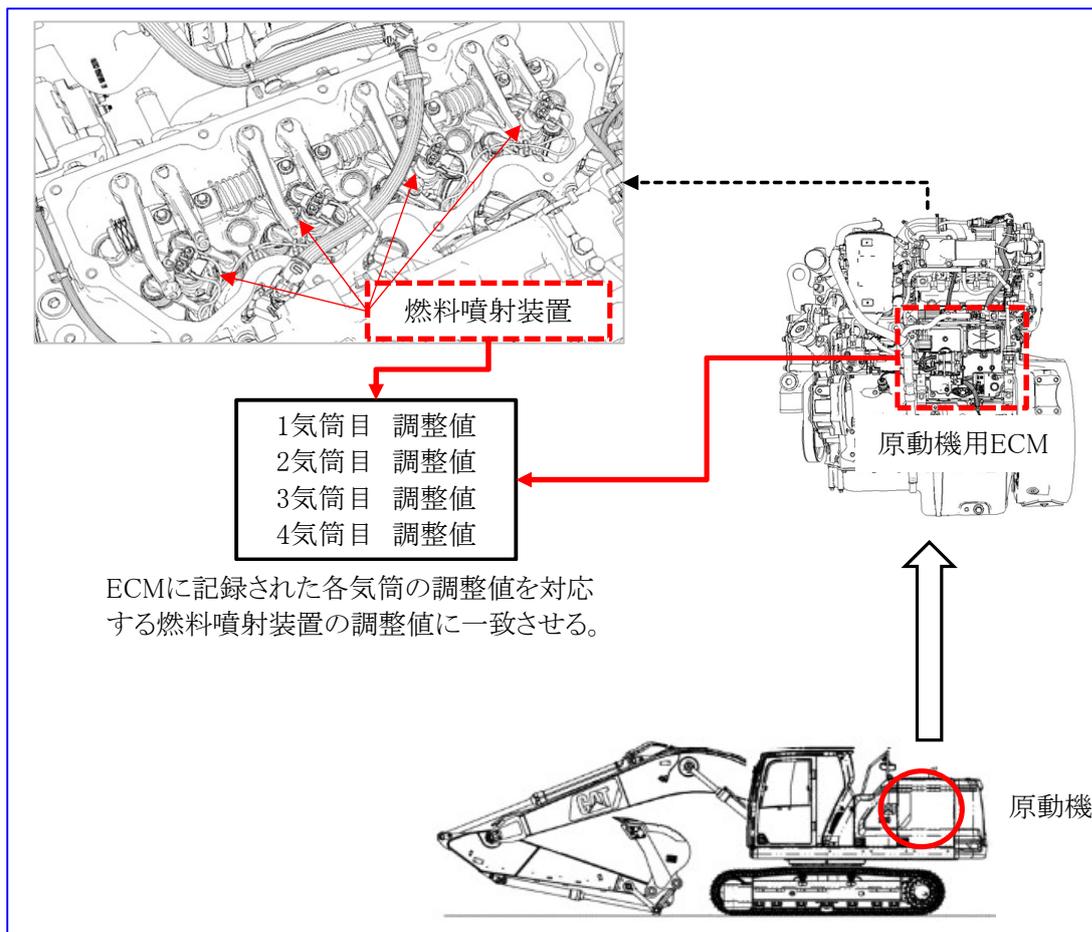
不具合発生箇所

当該特定特殊自動車の一部の原動機において、原動機組立工程時に燃料噴射装置の調整値が誤った順序で原動機用ECM(Electronic Control Module:電子制御装置)に記録されたため、燃料噴射量が目標値より増加し、排気温度が上昇する個体がある。その個体を搭載した車両の使用を続けると、排気バルブが破損するおそれがある。

原動機用ECMに記録されている各気筒の燃料噴射装置の調整値と対応する燃料噴射装置の調整値が一致するか確認する。一致しない場合、原動機用ECMに記録された各気筒の調整値を燃料噴射装置の調整値に更新する。

所定位置の白色マーキングにより識別する。
