## 改善箇所説明図

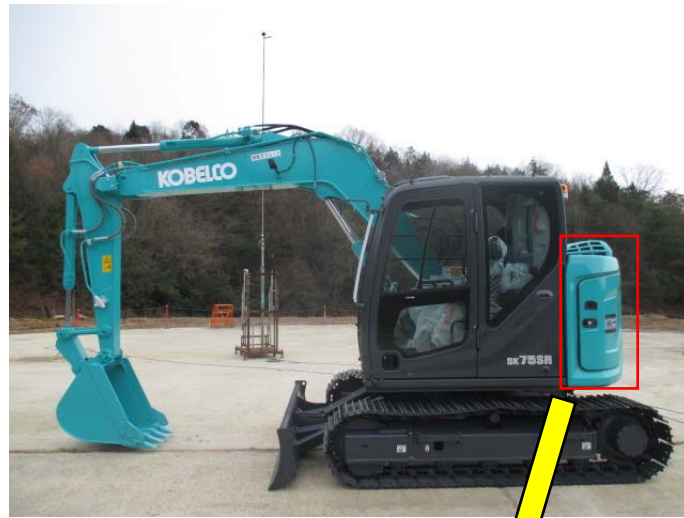
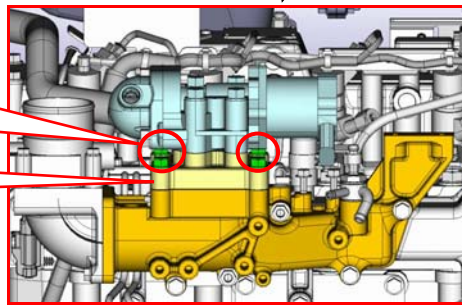
吸気コレクタ固定用ボルト  
(不具合発生部、計四箇所)

### 不具合発生箇所

油圧ショベルに搭載したエンジンにおいて、ボルト締結工具の不良および抜き取り検査の不備により、EGRガス混合部の吸気コレクタに取り付けたボルトの一部が定められたトルクで締結されていないものがある。

その場合、納入初期は問題無いが、経年使用によりに緩みが発生し、排ガスが漏れ特定特殊自動車の届出内容に適合しないおそれがある。

全車両、当該ボルトに対し増し締めを実施する。

EGRバルブの頂部に青色マーカーでマーキングを行う。
