## 改善箇所説明図

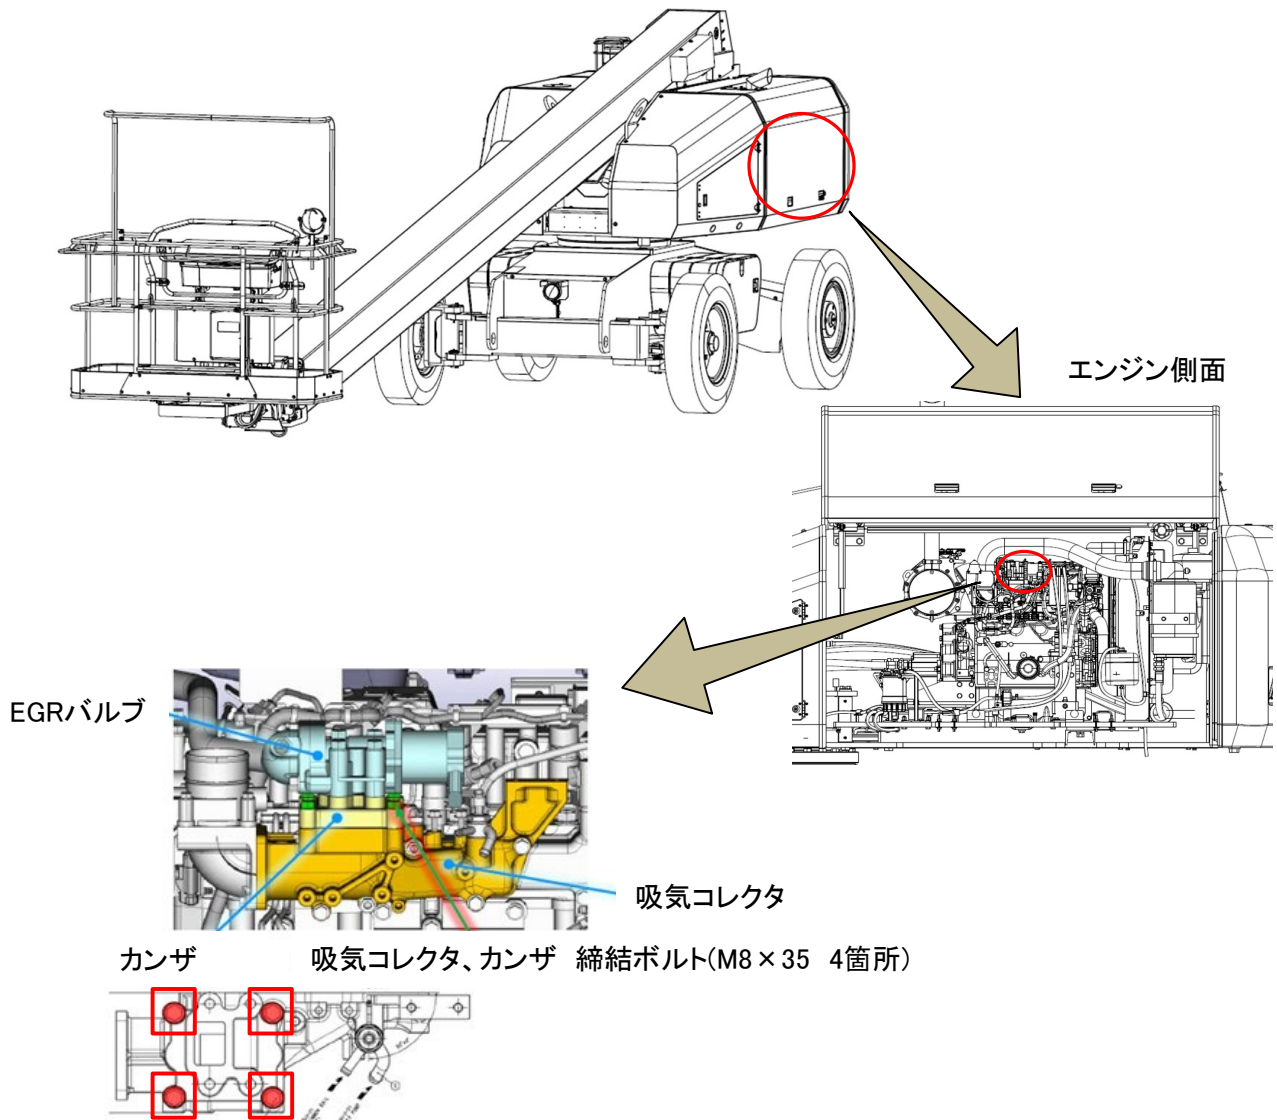
高所作業車に搭載したエンジンにおいて吸気コレクタ、カンザ締結ボルトのトルク不足が発生した。そのため、そのまま使用を続けると走行時の振動等で緩みが発生し、最悪の場合、排気ガス漏れに至るおそれがある。

吸気コレクタ、カンザ締結ボルトを規定トルクで締め付ける。

規定トルクで締め付け後、EGR本体の頂部に青マーカ―でマーキングをする。
