## 改善箇所説明図

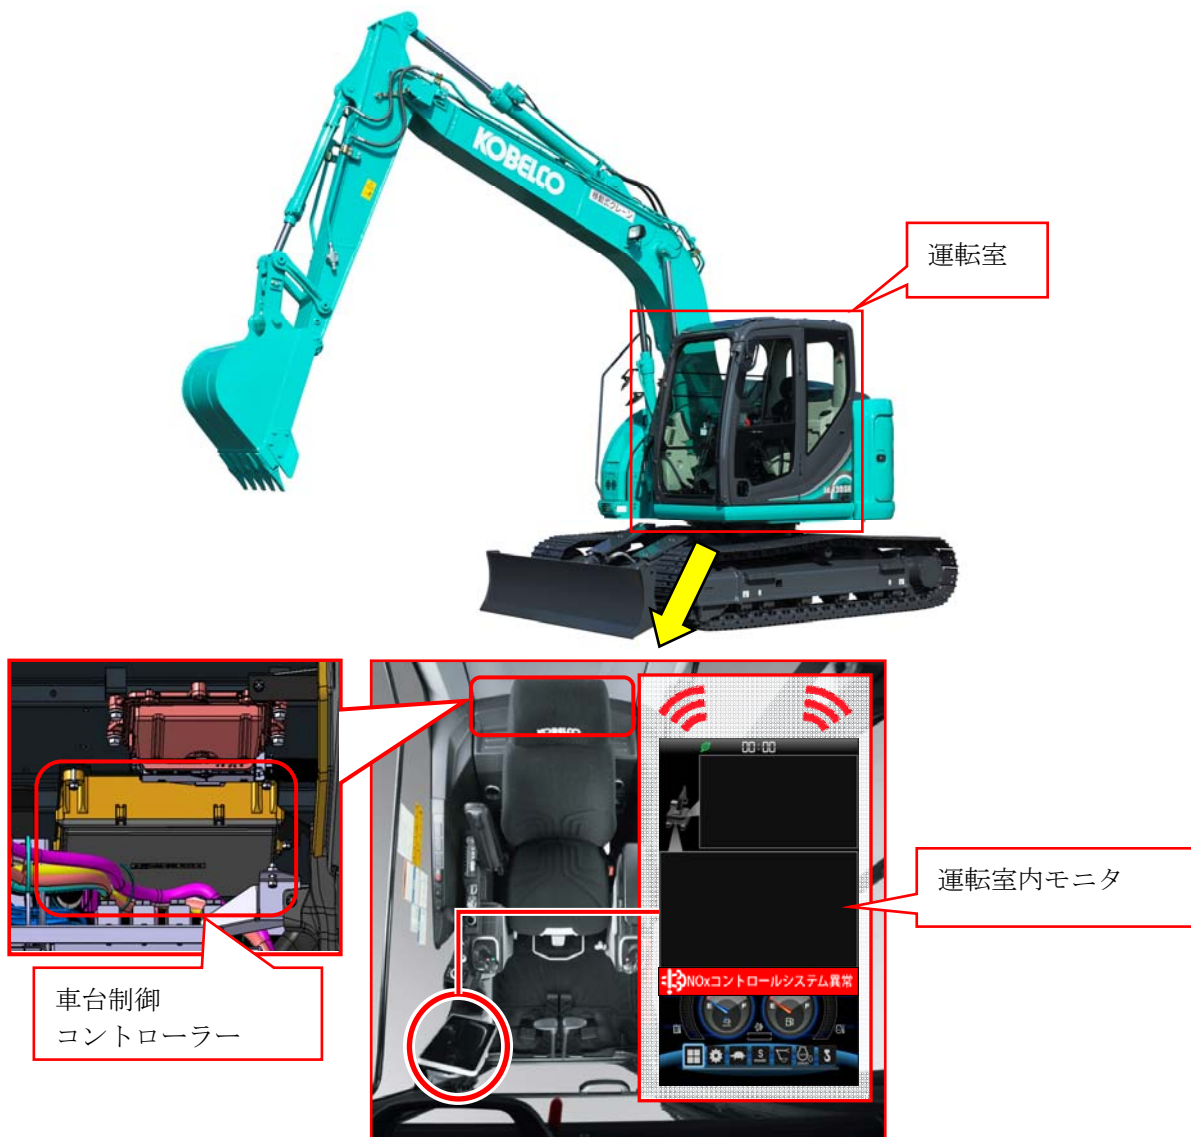
### 不具合発生個所

尿素SCRを搭載した油圧ショベルにおいて、車台制御コントローラーの制御ソフトのプログラムに不備があったため、一部の動作異常が発生した際に、運転室内のモニターに表示されるエラー画面およびブザーによる警告音が想定どおり動作しない。

その場合、排出ガス等による環境への影響や危険な動作等による安全への影響は無いが、特定特殊自動車型式届出の際に提出した書類の記載内容に対して一部の画面表示および動作が異なる。

全車両、搭載している車台制御コントローラーのプログラムを修正する。

運転室内のドア取付部に白色ペンキまたはシールでマーキングを行う。
