## 改善箇所説明図

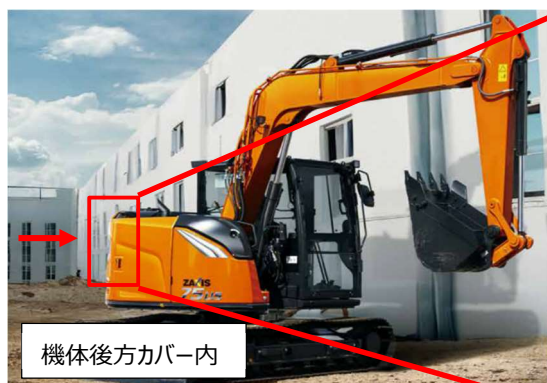
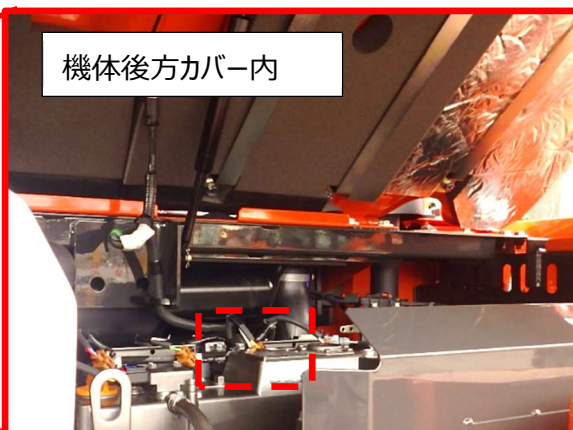
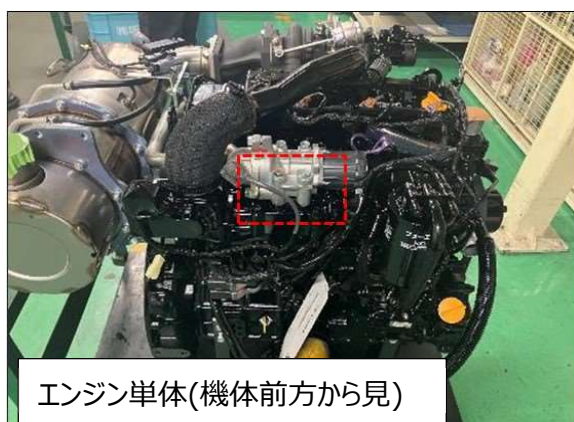
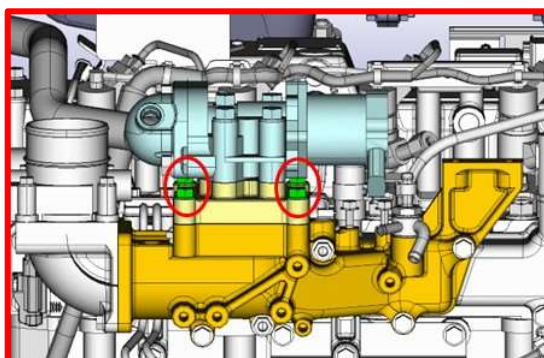
ショベル・ローダに搭載したエンジンにおいて、締め付け工具の故障と出荷前検査の不備によりEGRガス混合部の吸気コレクタ取付ボルトの締付トルクに不足が発生した。(規定20.4 N・mに対し約5 N・m)

そのため、そのまま使用を継続すると、ボルト緩みにより吸気コレクタの合わせ面に口開きが発生し、後処理装置を通過しない排気ガスが流出するおそれがある。

吸気コレクタ取付ボルトの増し締め処置を実施する。

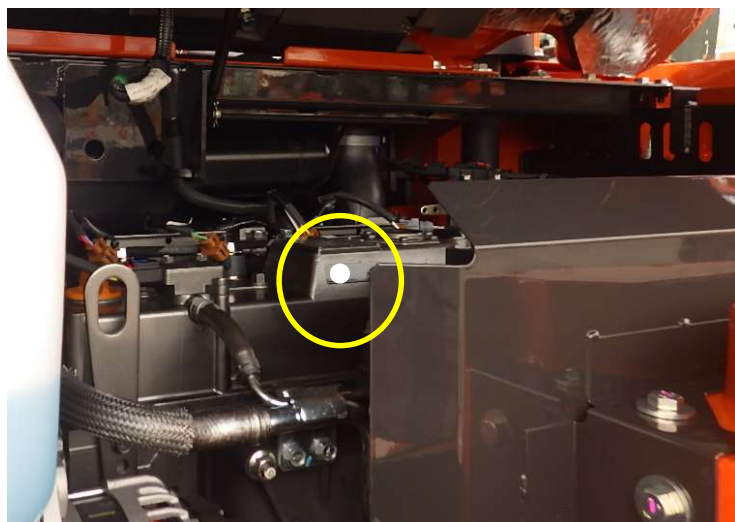
エンジン上部のカバー側面に白色のマーキングペイントを塗布する。
