改善箇所説明図

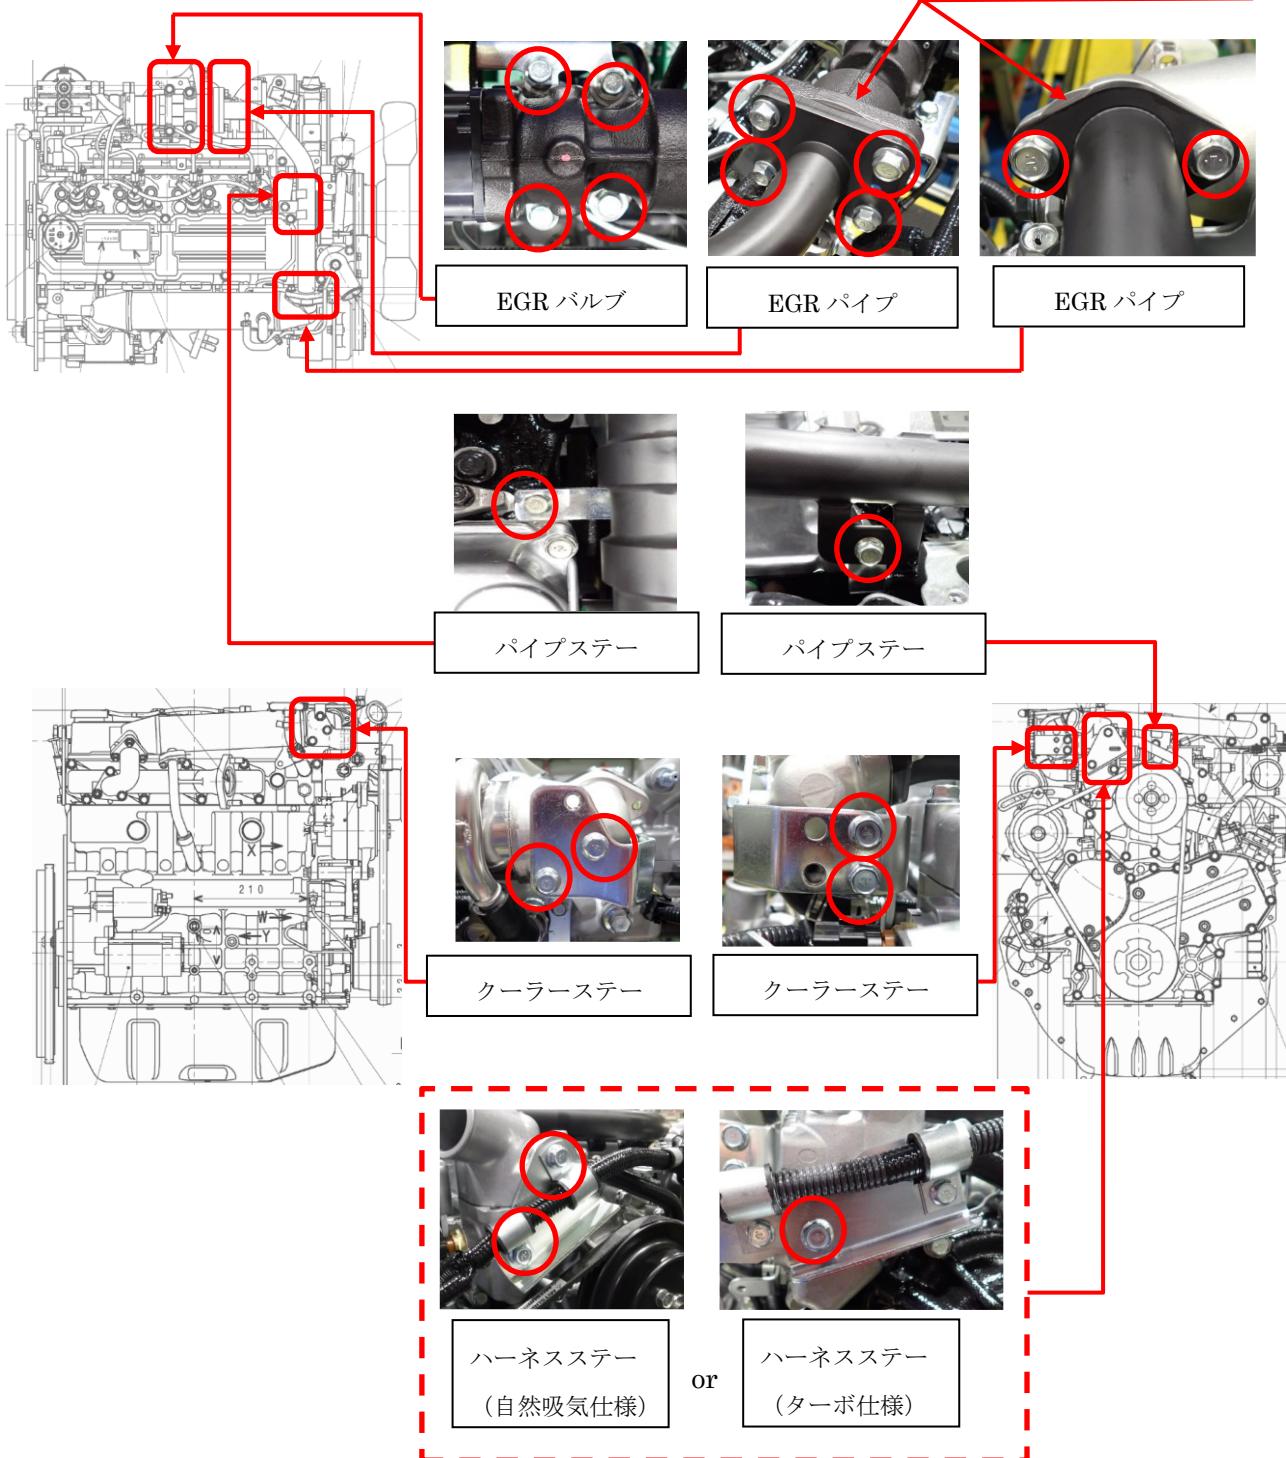
基準不適合発生箇所

□は規定トルクでボルト締め付けが必要な部品を示す。

排出ガス再循環装置（EGRバルブ、EGRパイプ）、パイプステー、ハーネスステー及びクーラーステーにおいて、取付ボルトの締付トルク管理が不十分なため、取付ボルトが規定のトルクで締め付けられていないものがある。そのため、そのまま使用し続けると、ボルトが緩み、排気ガスが漏れるおそれがある。

全車両、エンジンのEGRバルブ、EGRパイプ、パイプステー、ハーネスステー及びクーラーステーの取付ボルトを規定のトルクで締め付ける。なお、部品の脱落状況や、脱落した部品が周辺の装置に接触して損傷しているか点検し、脱落・損傷している場合は新品に交換する。

識別：車台番号の末尾の右に白色ペイントを塗布する。
