改善箇所説明図

【ショベル・ローダ】

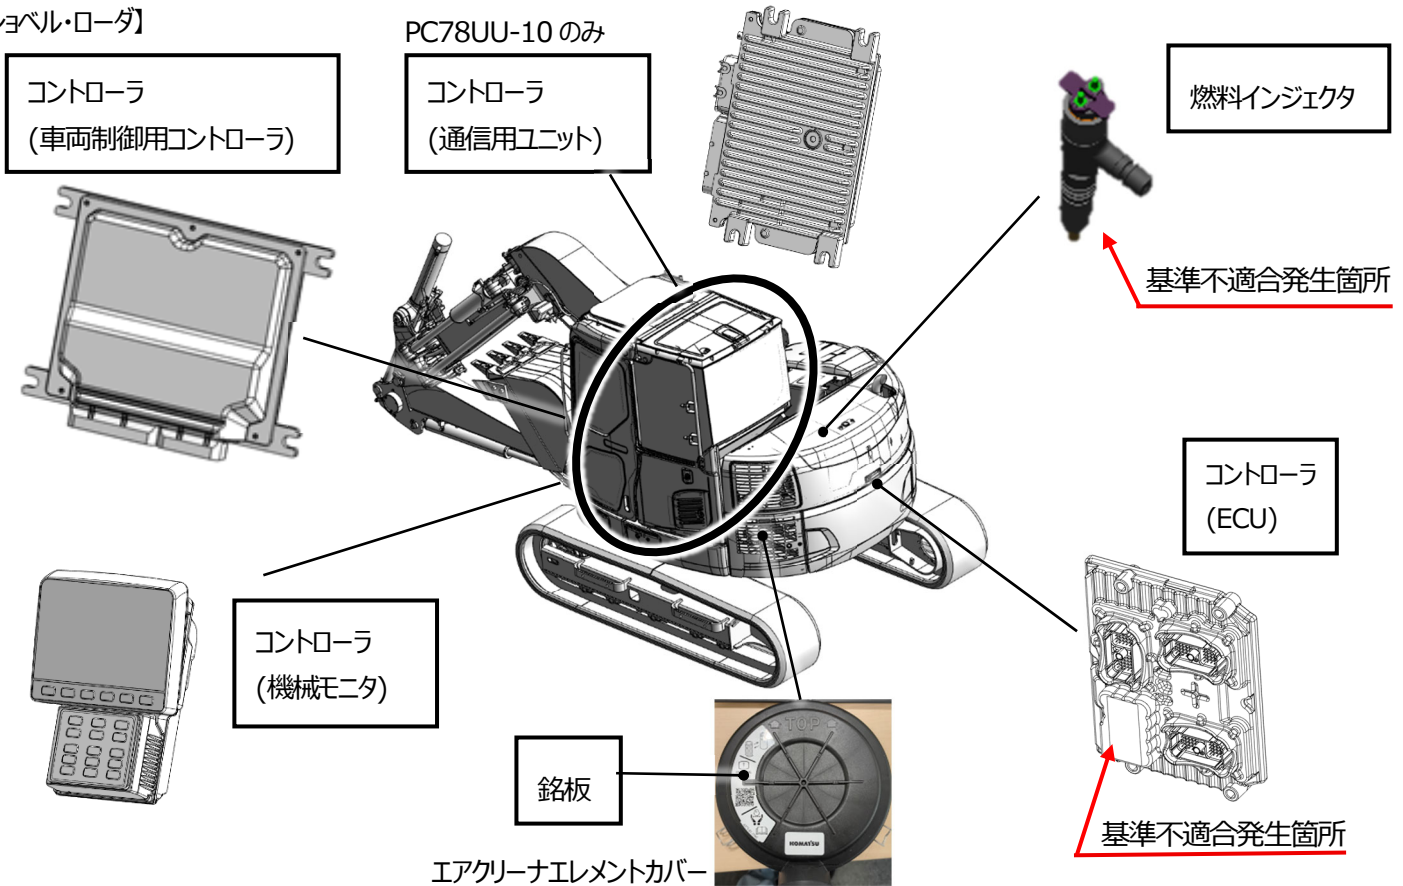
ショベル・ローダ等において、設計検討が不十分なため、

- ①経時劣化により燃料インジェクタの噴射ノズルが摩耗し、燃料噴射量が増加する
- ②可変ターボ内部にダスト等が付着することで空気供給効率が低下する
- ③MAF センサのセンシング部にエアクリナーで捕足しきれなかったダストが付着し、実際よりも多い空気流量として誤認識することがある。そのため、そのまま使用を続けると、これらの不具合が複合的に作用して空燃比が低下し、煤の発生が増加し、PM（粒子状物質）の排出量が規制値を超過するおそれがある。

全車両、以下の対策を行う。

- ①燃料インジェクタを対策品に交換する。
- ②コントローラのプログラムを対策プログラムに書き換える。
- ③取扱説明書に MAF センサ自動補正の運転方法を追加する。
- ④エアクリナーエレメントカバーに MAF センサ自動補正の実施を促す銘板を貼り付ける。

識別：エアクリナーエレメントカバーに貼り付けた銘板の有無で識別する。

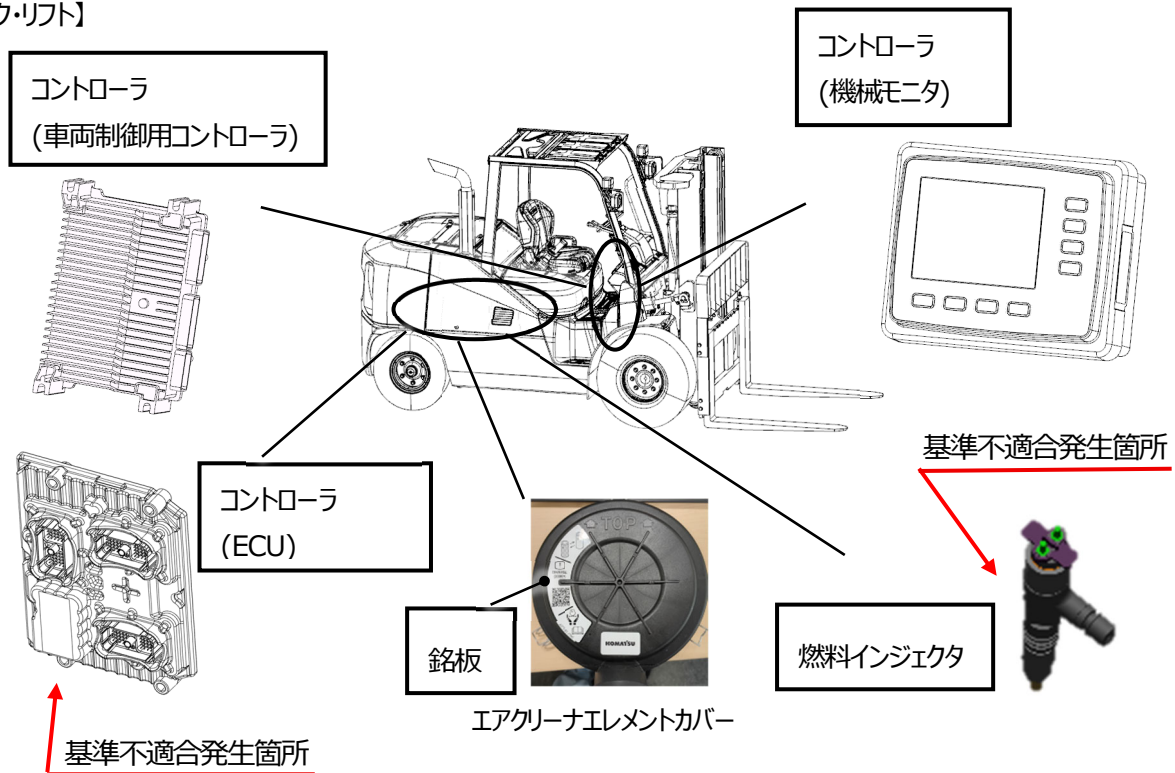
【フォークリフト】

ショベル・ローダ等において、設計検討が不十分なため、

- ① 経時劣化により燃料インジェクタの噴射ノズルが摩耗し、燃料噴射量が増加する
- ② 可変ターボ内部にダスト等が付着することで空気供給効率が低下する
- ③ MAF センサのセンシング部にエアクリーナで捕捉しきれなかったダストが付着し、実際よりも多い空気流量として誤認識することがある。そのため、そのまま使用を続けると、これらの不具合が複合的に作用して空燃比が低下し、煤の発生が増加して、PM（粒子状物質）の排出量が規制値を超過するおそれがある。

全車両、以下の対策を行う。

- ① 燃料インジェクタを対策品に交換する。
- ② コントローラのプログラムを対策プログラムに書き換える。
- ③ 取扱説明書に MAF センサ自動補正の運転方法を追加する。
- ④ エアクリーナエレメントカバーに MAF センサ自動補正の実施を促す銘板を貼り付ける。

識別：エアクリーナエレメントカバーに貼り付けた銘板の有無で識別する。
