## 改善箇所説明図

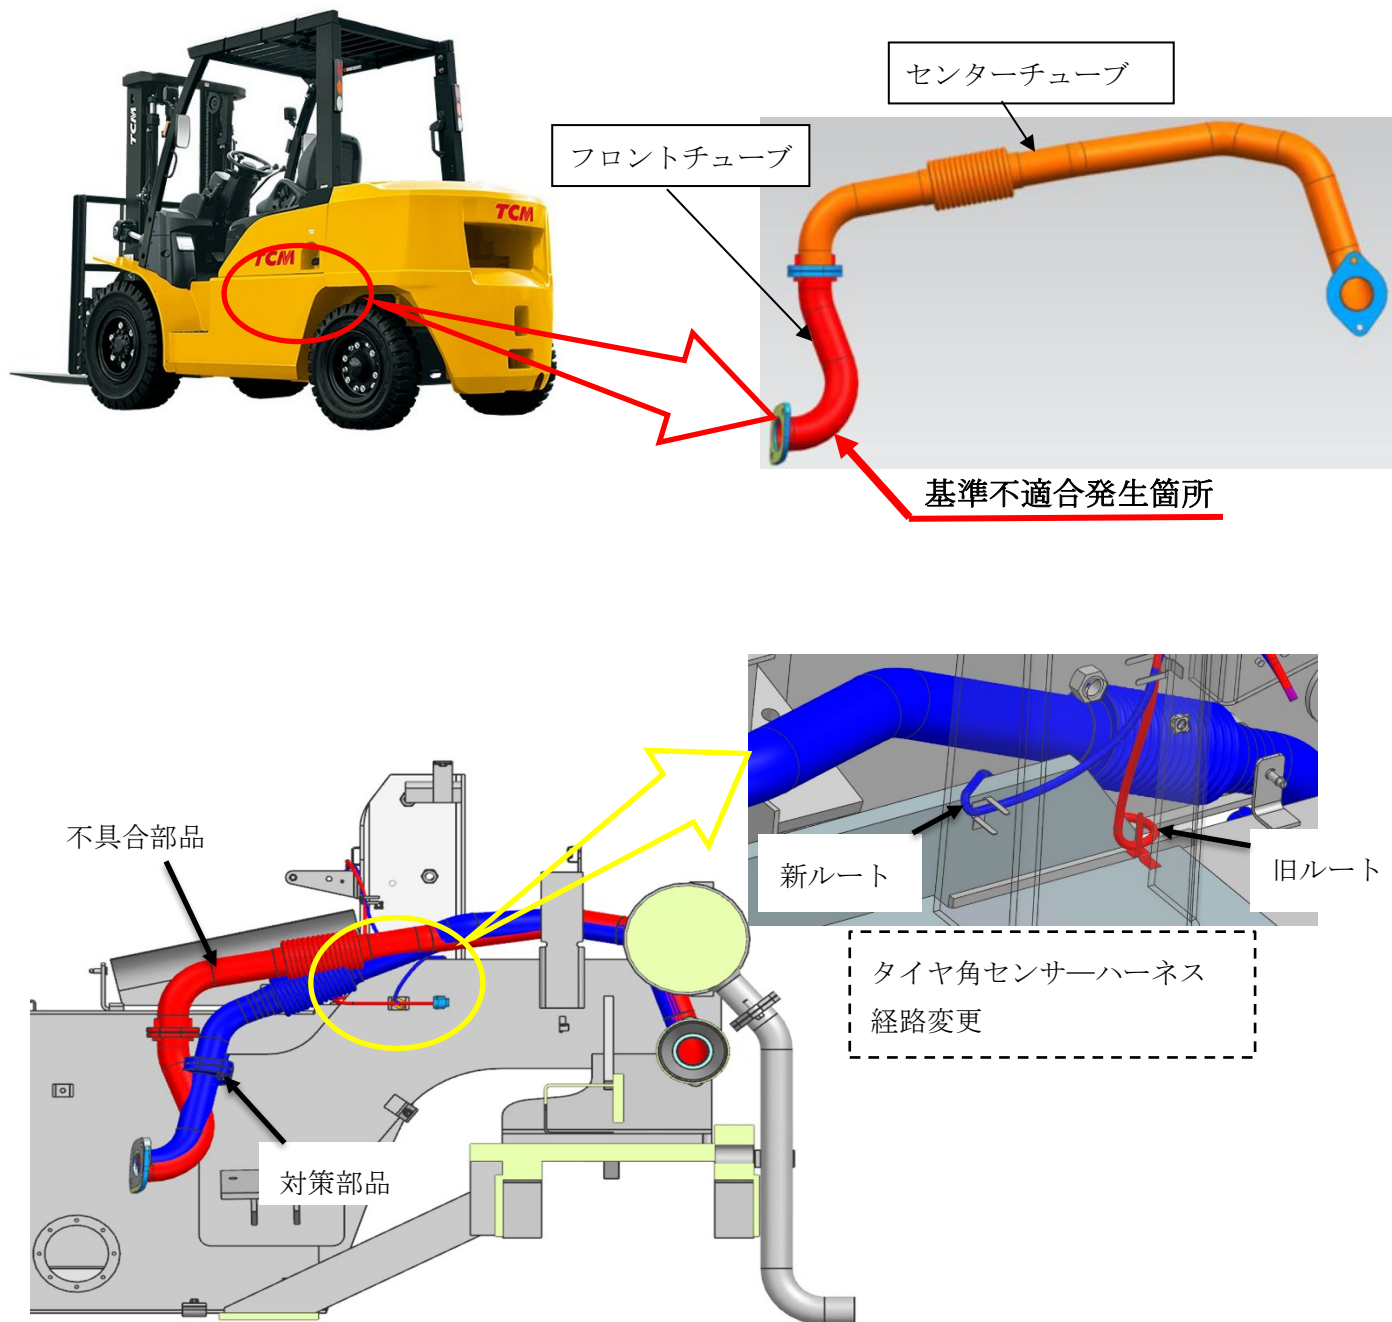
□ は交換部品を示す。 □ は経路変更部品を示す。

フォークリフトの排気管において、設計検討が不十分なため、素材の強度および加工精度が低く、フロントチューブの強度が不足しているものがある。そのため、そのまま使用を続けると、フロントチューブが破損し、排出ガスが漏れるおそれがある。

識別：車体前面フロントカバー上隅の運転者席側に白色マーキングを施す。

全車両、フロントチューブおよびセンターチューブを対策品に交換するとともに、タイヤ角センサーハーネス経路を変更する。
