## － 改善箇所説明図 －

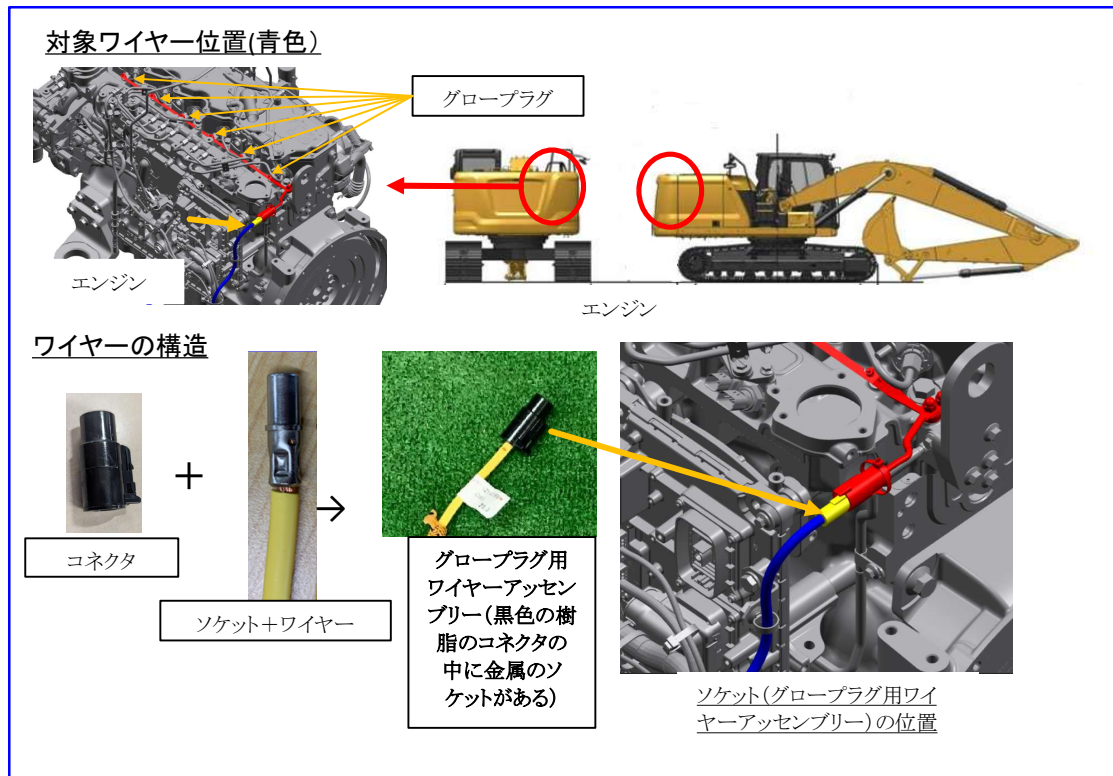
### 不具合発生箇所

ショベルローダにおいて、エンジンの始動を補助するグローブプラグに通電するためのワイヤーアッセンブリーの製造管理が不適切なため、既定より大きいソケットを使用して製造したことにより、ワイヤーとソケットの圧着が不十分なものがある。  
そのため、この状態で使用を続けるとワイヤーがソケットから外れ、寒冷時のエンジン始動が困難になるおそれがある。

全車、グローブプラグ用ワイヤーアッセンブリーを正規品に交換する。

交換したグローブプラグ用ワイヤーアッセンブリーの黒色の樹脂コネクタに白色でマーキングする。
