改善箇所説明図

1).対象型式: YDN-D2N、YDN-D3K、YDN-SD2G、SD3B

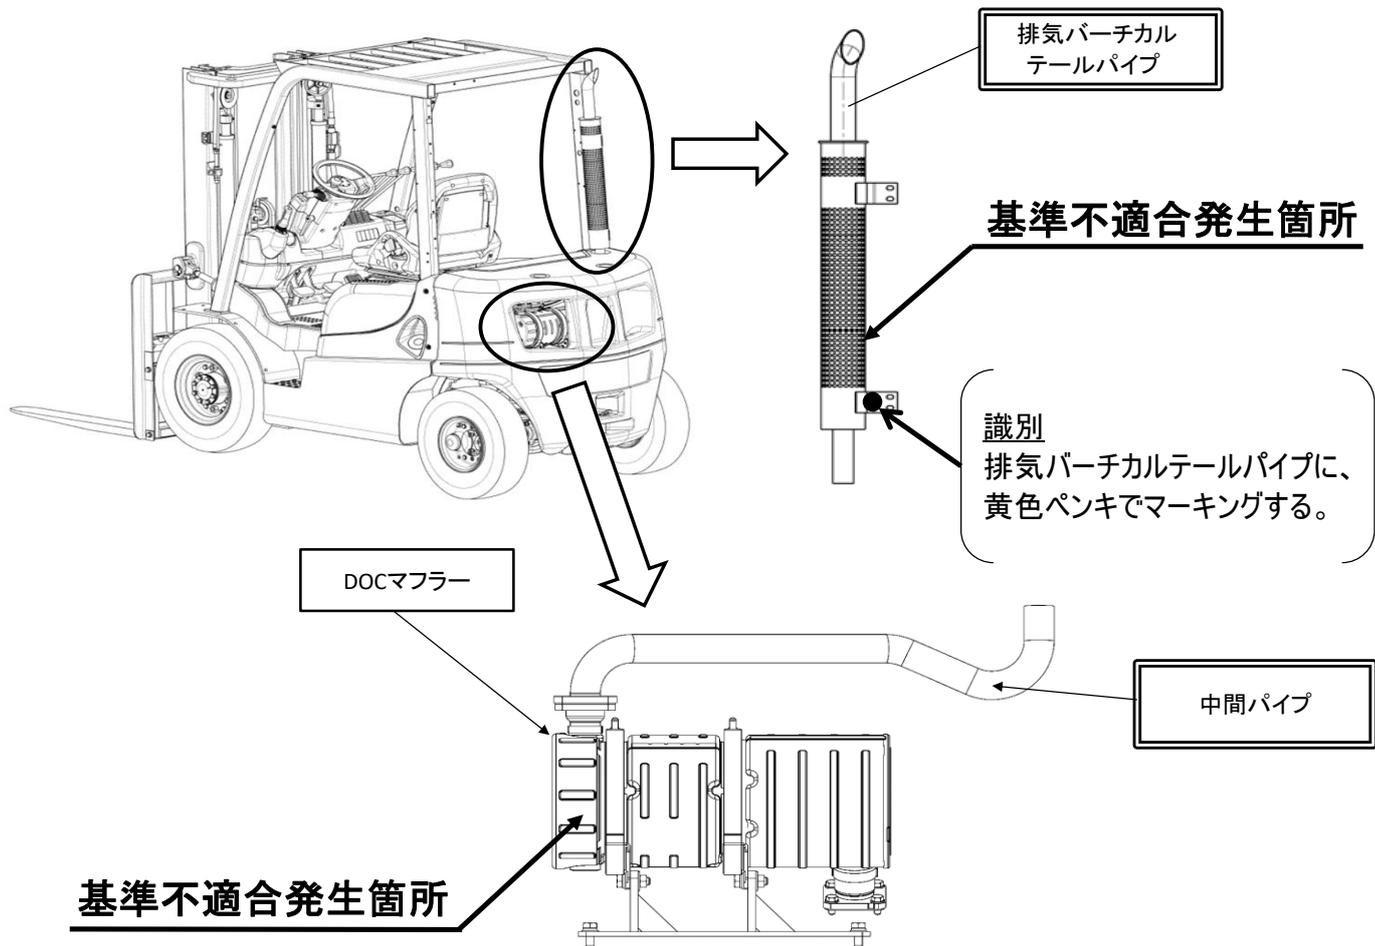
対策前	対策後
(1) バーチカルテールパイプ		内部構造変更
(2) DOCマフラー Assy		出口の角度方向を調整
(2') 中間パイプ

内燃式フォークリフトにおいて、オプションで装着した排気バーチカルテールパイプの内部構造及びDOCマフラーの構造が不適切なため、排気圧力が一酸化炭素発散防止装置の装置型式メーカーの届出の値を超えており、排出ガス規制適合しないおそれがある。

全車両、DOCマフラーの出口側の角度を調整し、排気バーチカルテールパイプ及び中間パイプを対策品に交換する。

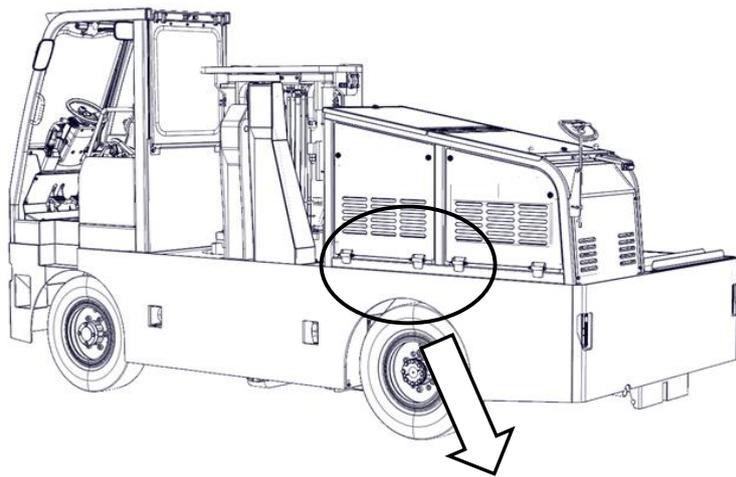
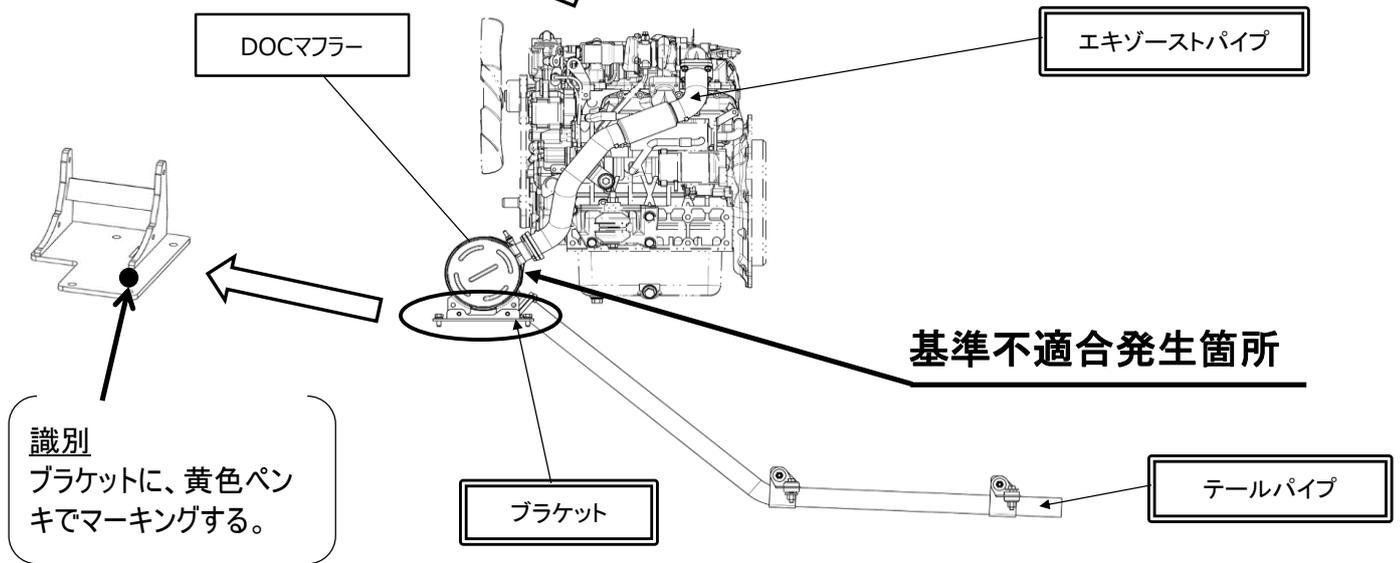
2).対象型式:YDN-S4A

対策前	対策後
DOCマフラー Assy		
排気系全体

内燃式フォークリフトにおいて、DOCマフラーの構造が不適切なため、排出ガス規制適合しないおそれがある。

全車両、DOCマフラーの入口側と出口側の角度を調整し、DOCマフラー取付ブラケット、エキゾーストパイプ及びテールパイプを対策品に交換する。
