－ 改善箇所説明図 －

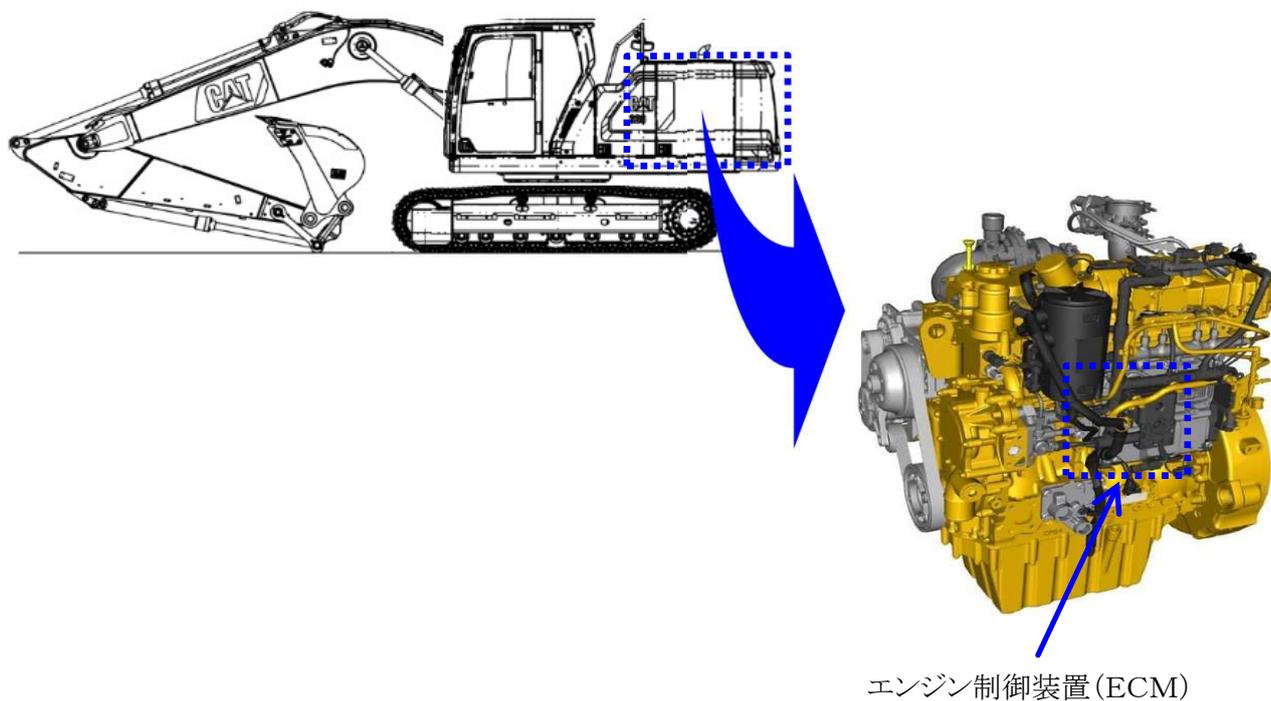
不具合発生箇所

軽負荷作業において排気温度がSCR触媒を活性化させるに至るまで十分に上がらない状態が継続した場合、噴射された尿素水が十分に使用されず後処理装置内で堆積物として形成され、その状態をNO_x変換効率低下として検知する結果、稼動制限がかかるおそれがある。

軽負荷作業においても噴射された尿素水を有効活用できる排気温度に維持できる様、排気温度制御機構(ソフトウェア)の一部を変更する。
