## － 改善箇所説明図 －

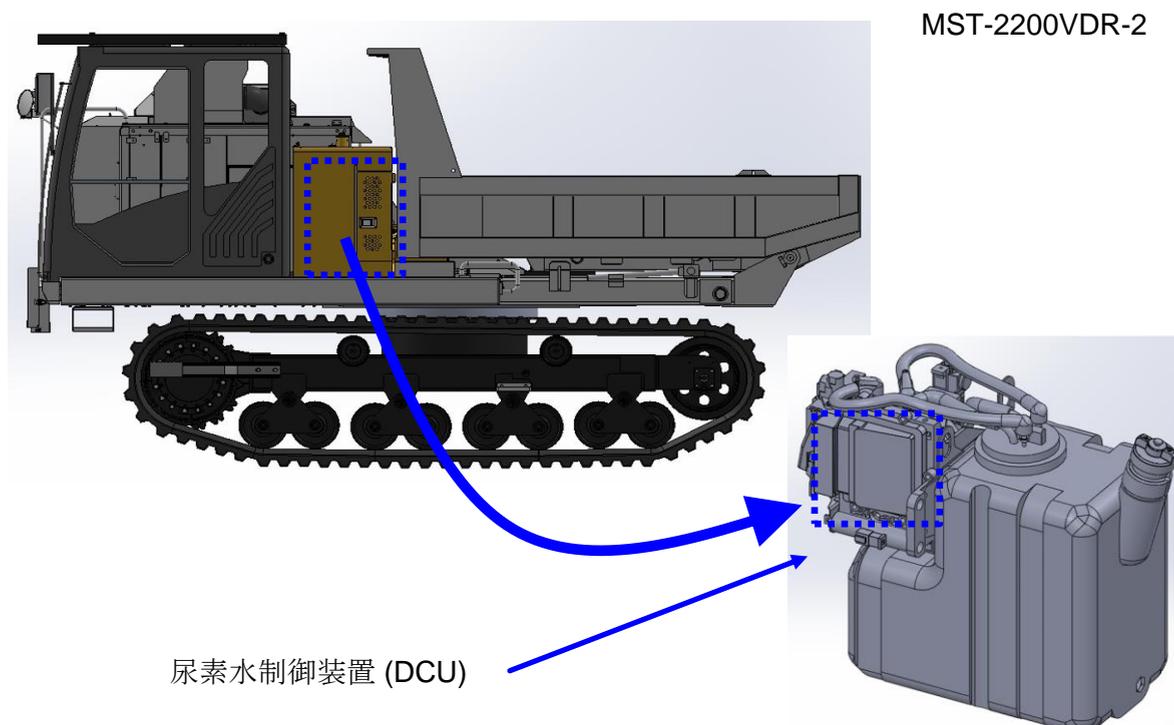
平成26年規制の特定特殊自動車の内、一部の自動車に搭載した特定原動機に於いてNO<sub>x</sub>センサーを欧州の新化学物質規制 (RoHS2) 対応の互換性のあるセンサーに切り替えを行った。

NO<sub>x</sub>センサー (RoHS2) は、従前のNO<sub>x</sub>センサーと比較して電流を若干多く必要とするが、NO<sub>x</sub>センサー (RoHS2) を起動する為の過熱時に、エンジンECUからNO<sub>x</sub>センサー (RoHS2) へ供給する電流が不足することがあり、この時NO<sub>x</sub>センサー (RoHS2) は一時的に加熱を停止する場合があります、この一時的な加熱停止は機能上問題ではないが、尿素水制御装置 (DCU) がエラーとして検知し、これをエンジンECUに伝えるとエンジンは尿素水の噴射を停止し、この状態が長く続き最悪の場合、稼働制限がかかる。

対象全機種に対し、尿素水制御装置 (DCU) がNO<sub>x</sub>センサーの加熱停止をエラーとする判定時間を適正化したソフトウェアに変更する。

所定位置の白色マーキングにより識別する。

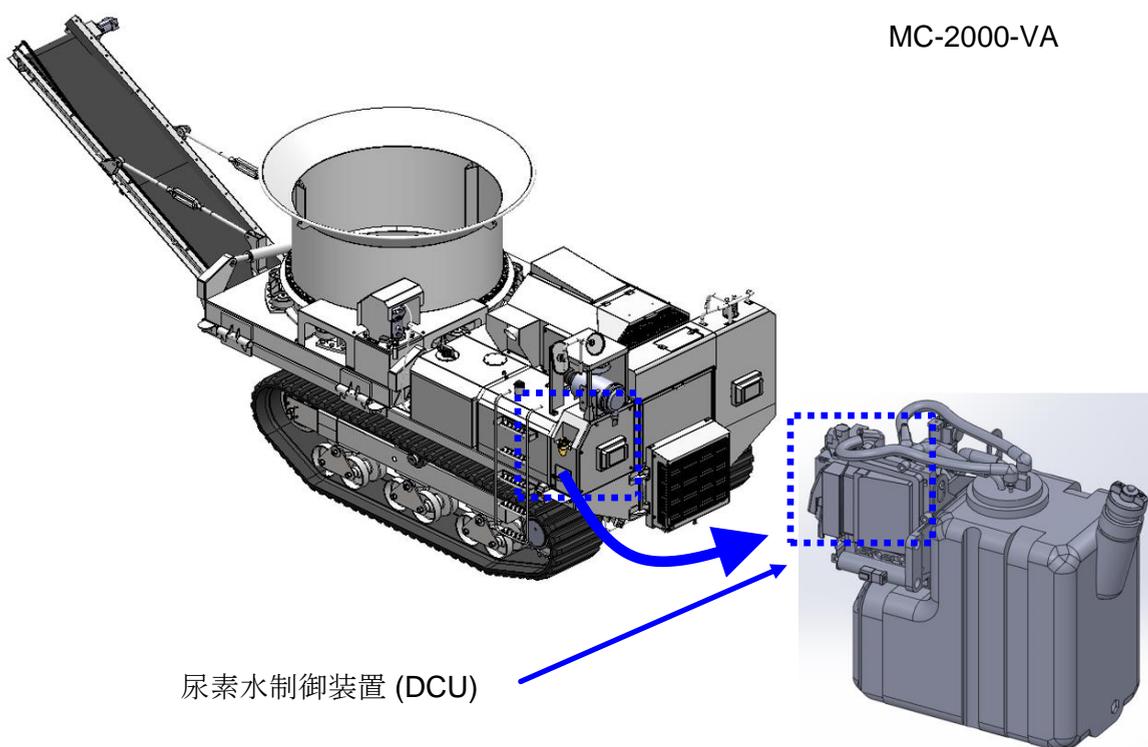
MC-2000-VA

平成26年規制の特定特殊自動車の内、一部の自動車に搭載した特定原動機に於いてNO<sub>x</sub>センサーを欧州の新化学物質規制 (RoHS2) 対応の互換性のあるセンサーに切り替えを行った。

NO<sub>x</sub>センサー (RoHS2) は、従前のNO<sub>x</sub>センサーと比較して電流を若干多く必要とするが、NO<sub>x</sub>センサー (RoHS2) を起動する為の過熱時に、エンジンECUからNO<sub>x</sub>センサー (RoHS2) へ供給する電流が不足することがあり、この時NO<sub>x</sub>センサー (RoHS2) は一時的に加熱を停止する場合があります、この一時的な加熱停止は機能上問題ではないが、尿素水制御装置 (DCU) がエラーとして検知し、これをエンジンECUに伝えるとエンジンは尿素水の噴射を停止し、この状態が長く続き最悪の場合、稼働制限がかかる。

対象全機種に対し、尿素水制御装置 (DCU) がNO<sub>x</sub>センサーの加熱停止をエラーとする判定時間を適正化したソフトウェアに変更する。

所定位置の白色マーキングにより識別する。

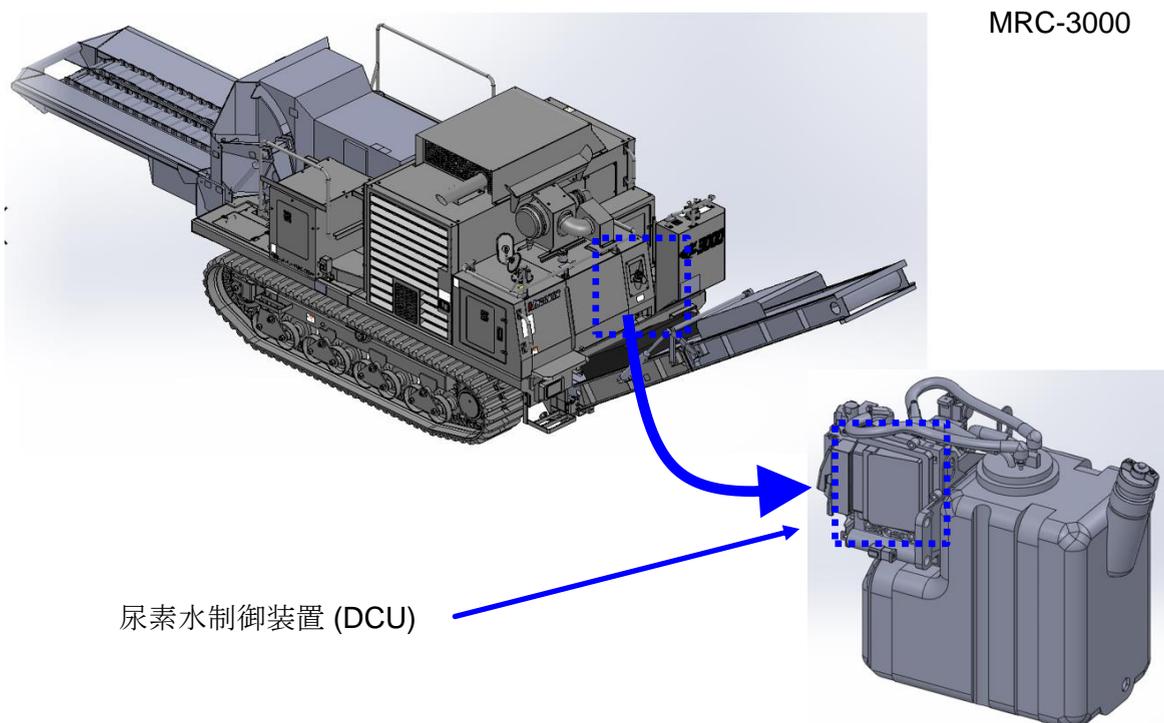
平成26年規制の特定特殊自動車の内、一部の自動車に搭載した特定原動機に於いてNO<sub>x</sub>センサーを欧州の新化学物質規制 (RoHS2) 対応の互換性のあるセンサーに切り替えを行った。

NO<sub>x</sub>センサー (RoHS2) は、従前のNO<sub>x</sub>センサーと比較して電流を若干多く必要とするが、NO<sub>x</sub>センサー (RoHS2) を起動する為の過熱時に、エンジンECUからNO<sub>x</sub>センサー (RoHS2) へ供給する電流が不足することがあり、この時NO<sub>x</sub>センサー (RoHS2) は一時的に加熱を停止する場合があります、この一時的な加熱停止は機能上問題ではないが、尿素水制御装置 (DCU) がエラーとして検知し、これをエンジンECUに伝えるとエンジンは尿素水の噴射を停止し、この状態が長く続き最悪の場合、稼働制限がかかる。

対象全機種に対し、尿素水制御装置 (DCU) がNO<sub>x</sub>センサーの加熱停止をエラーとする判定時間を適正化したソフトウェアに変更する。

所定位置の白色マーキングにより識別する。
