## － 改善箇所説明図 －

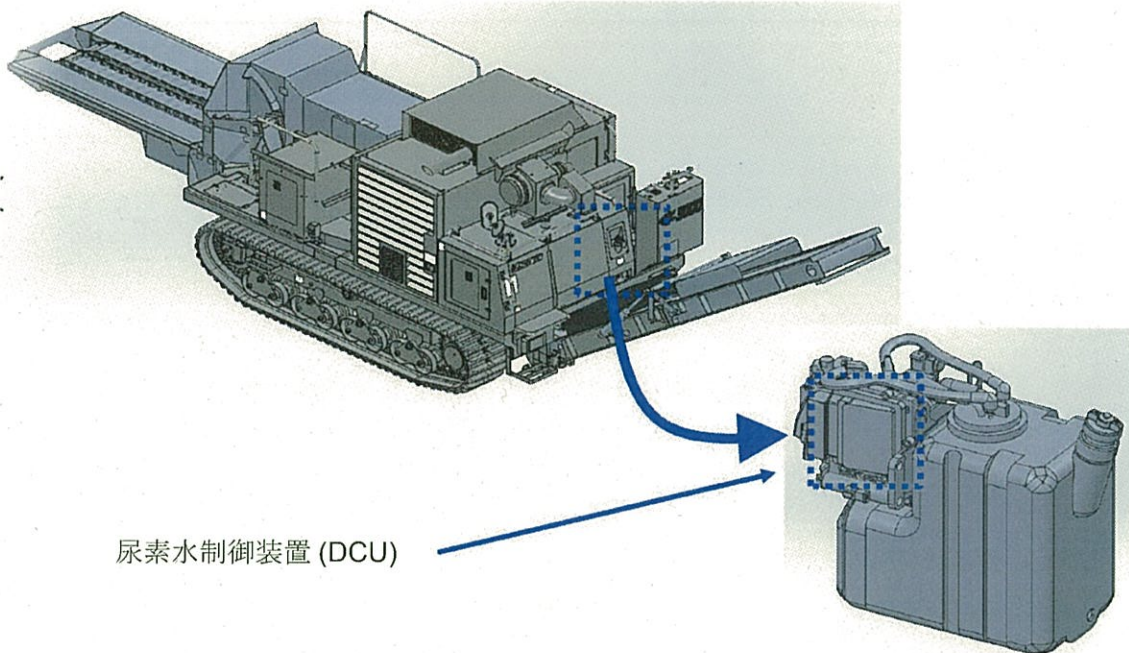
### 不具合発生箇所

平成26年規制の特定特殊自動車の内、一部の自動車に搭載した特定原動機に於いてNO<sub>x</sub>センサーを欧州の新化学物質規制 (RoHS2) 対応の互換性のあるセンサーに切り替えた際、RoHS2 NO<sub>x</sub>センサーは、従前のNO<sub>x</sub>センサーと比較して若干多い電流を必要とする。NO<sub>x</sub>センサーを起動する為の過熱時、場合によってはエンジンECUからNO<sub>x</sub>センサーへ供給する電流が不足した際、NO<sub>x</sub>センサーは一時的に加熱を停止する。この一時的な加熱停止を尿素水制御装置 (DCU) がエラーとして検知、ログとして蓄積したものをエンジンECUに伝えると尿素水の噴射が停止し、最悪の場合、稼動制限がかかる。

対象全機種に対し、尿素水制御装置 (DCU) がNO<sub>x</sub>センサーの加熱停止をエラーとする判定時間を適正化したソフトウェアに変更する。

所定位置の白色マーキングにより識別する。
