改善箇所説明図

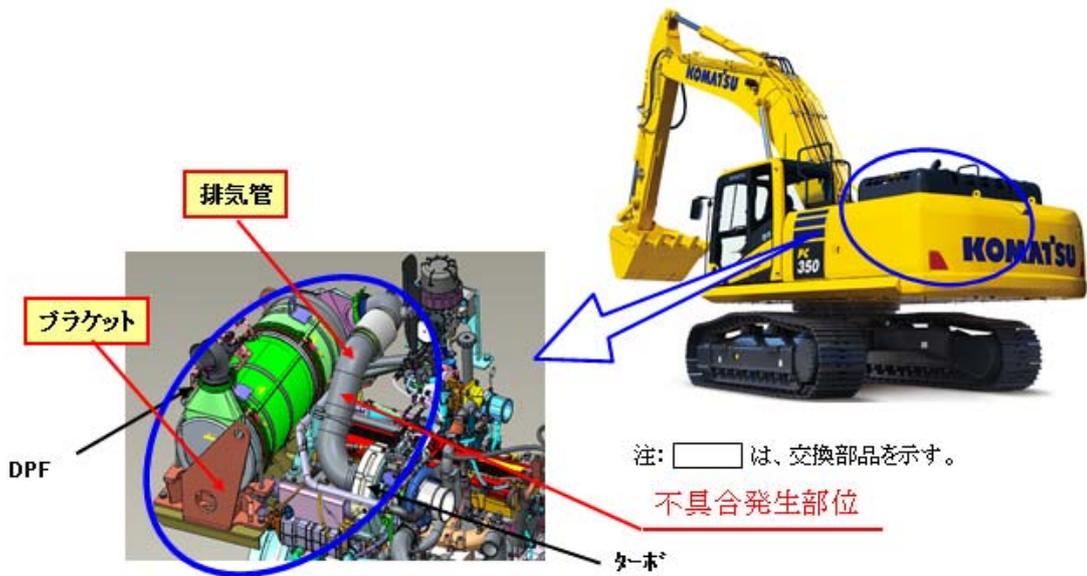
変更部位		改善後	改善前
排気管	排気管の外観	<p>ヘリス【14山】</p> <p>隅内溶接</p>	<p>ヘリス【20山】</p> <p>突合せ溶接</p>
マウントブラケット	マウントブラケットの外観	<p>補強材追加</p> <p>②</p> <p>ホルム穴拡大</p> <p>①</p>	<p>①</p> <p>②</p>
	調整機能(ホルム穴形状)	M12ホルムに対して調整代を増加。 ①18丸穴 ②18丸穴	M12ホルムに対して調整代小。 ①128X18長穴 ②128丸穴
	補強材	あり	なし
排気管 サポート ブラケット	調整機能(ホルム穴形状)	<p>調整代増加</p> <p>③20丸穴</p> <p>④裏ナット廃止、18丸穴</p> <p>⑤裏ナット廃止、18丸穴</p> <p>⑥20X15長穴</p> <p>⑦20X15長穴</p> <p>⑧18丸穴</p>	<p>調整代小</p> <p>③15X24長穴</p> <p>④裏ナット付</p> <p>⑤裏ナット付</p> <p>⑥125丸穴</p> <p>⑦125丸穴</p> <p>⑧15丸穴</p>
		<p>③</p> <p>④</p> <p>⑤</p> <p>⑥</p> <p>⑦</p> <p>⑧</p>

シヨベル・ローダの排気管において、排気管の設計が不適切なため、強度が不足しているものがある。そのため、そのままの状態で使用を続けると、原動機の振動により当該排気管が共振して亀裂が生じ、最悪の場合、排気ガスが漏れるおそれがある。

全車両、排気管とサポートブラケットを対策品に交換する。

識別: ブラケットに白色ペイントを塗布し、識別する。
