# 改善箇所説明図

## 基準不適合発生箇所

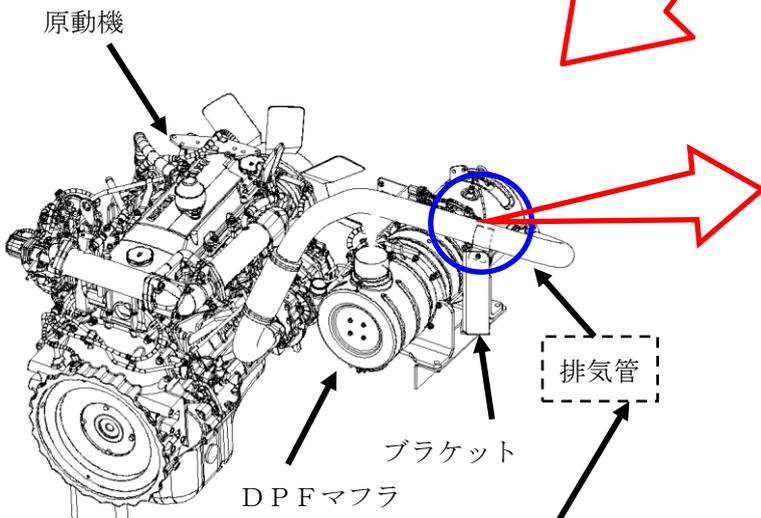
### 【改善前】

フォークリフトのディーゼルエンジンにおいて、排気管を固定するブラケットの構造が不適切なため、エンジンの振動で排気管に亀裂が生じることがある。そのため、そのままの状態で使用を続けると、亀裂が進行し、最悪の場合、排気管が破損して排気ガスが漏れるおそれがある。

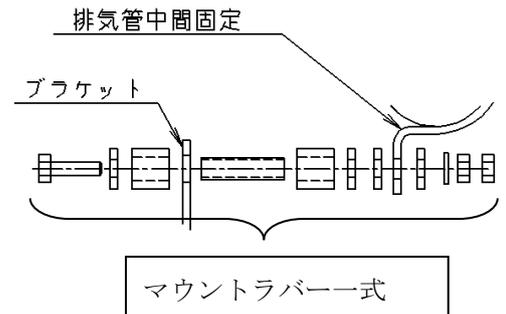
【改善後】 (マウントラバー一式を追加し、排気管中間固定箇所にかかる応力を軽減する。)

全車両、排気管の中間箇所のブラケットにマウントラバー一式を追加するとともに、排気管を点検し、亀裂が確認できたものは新品と交換する。
