改善箇所説明図

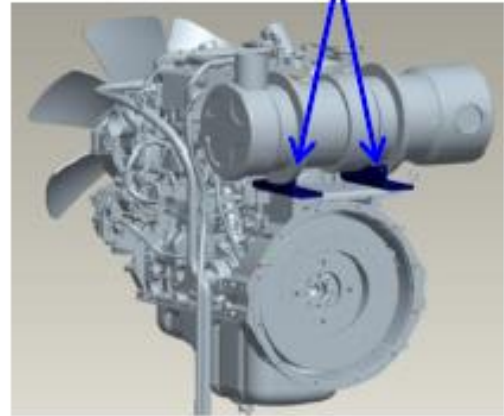
DPFブラケット

排ガス後処理装置のすすフィルタ（DPF）の固定部において、振動により応力が加わることで、亀裂が発生する。

対象全車両について、DPFのブラケットを対策型に変更する。

ブラケットの形状により識別する。

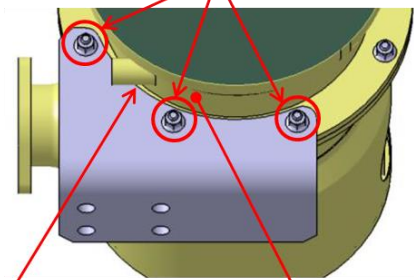
DPFとブラケットの固定部

亀裂の発生部
(DPFのフランジの付け根)

最大応力の発生部
(中央の固定部)

亀裂の発生部位
