# 改善箇所説明図

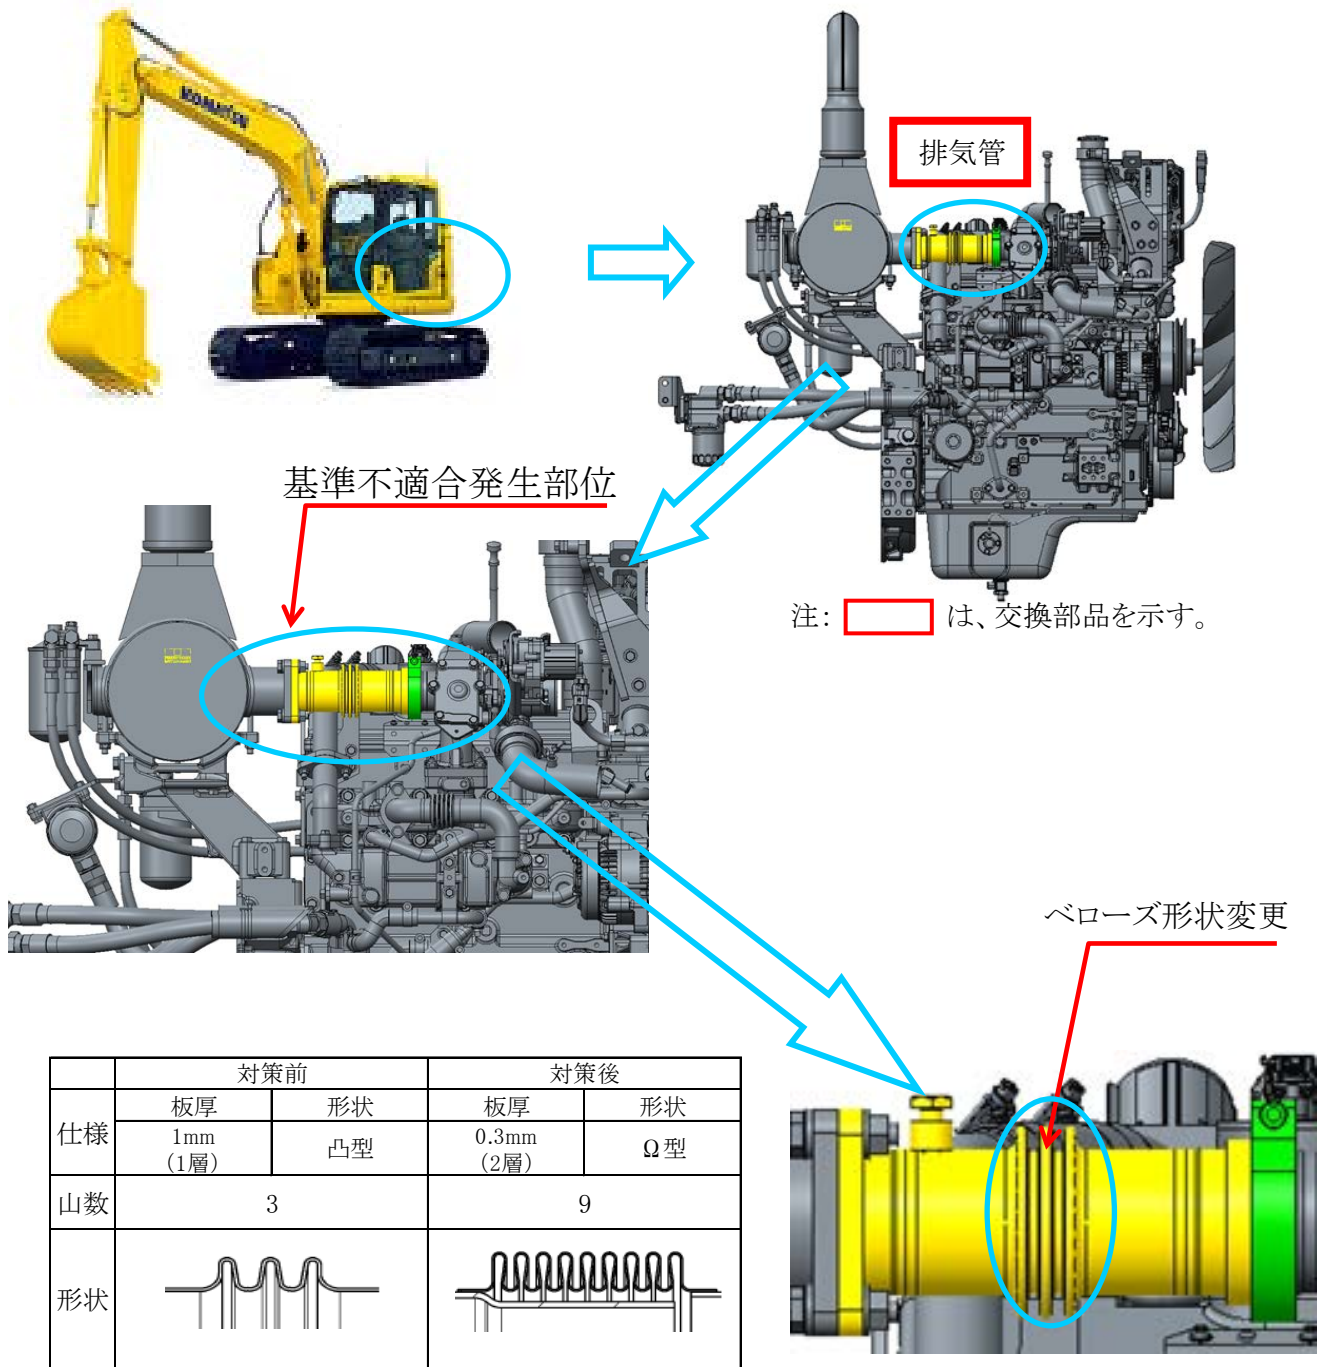
対策前		対策後	
	板厚	形状	板厚	形状
仕様	1mm (1層)	凸型	0.3mm (2層)	Ω型
山数	3		9	
形状

ディーゼルエンジンの排気管において、強度が不足しているため、原動機の振動により当該排気管が共振して亀裂が生じるものがある。そのため、そのままの状態で使用を続けると、破断し排気ガスが漏れるおそれがある。

全車両、ベローズの形状を変更した対策品に交換する。

識別： ベローズの山数（9山品）にて識別する。
