改善箇所説明図

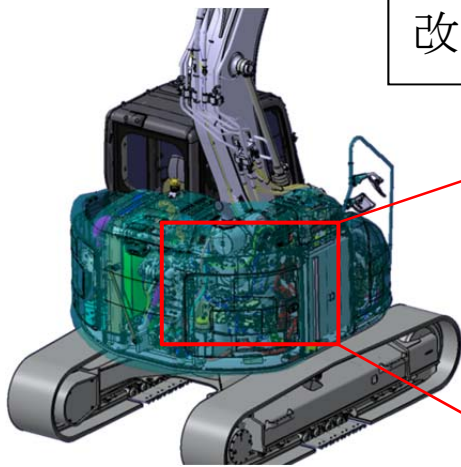
エンジン上面図

不具合発生箇所

ショベル・ローダの燃料噴射装置において、表面温度が低いいため当該装置内部に入り込んだ燃焼ガスに含まれる水分により発錆し、そこに引っ張り応力がかかることでき裂が生じることがある。そのため、燃焼室へ燃料が異常流入し、黒煙の発生や原動機の内部部品の破損に至るおそれがある。

全車両、燃料噴射装置の発錆部位に亜鉛塗料を充填、硬化させることで燃焼ガスが侵入しない構造とした対策品に交換する。
