改善措置の説明図（例：型式 KDN-M231（呼称（カタログ名） FD35A-17））

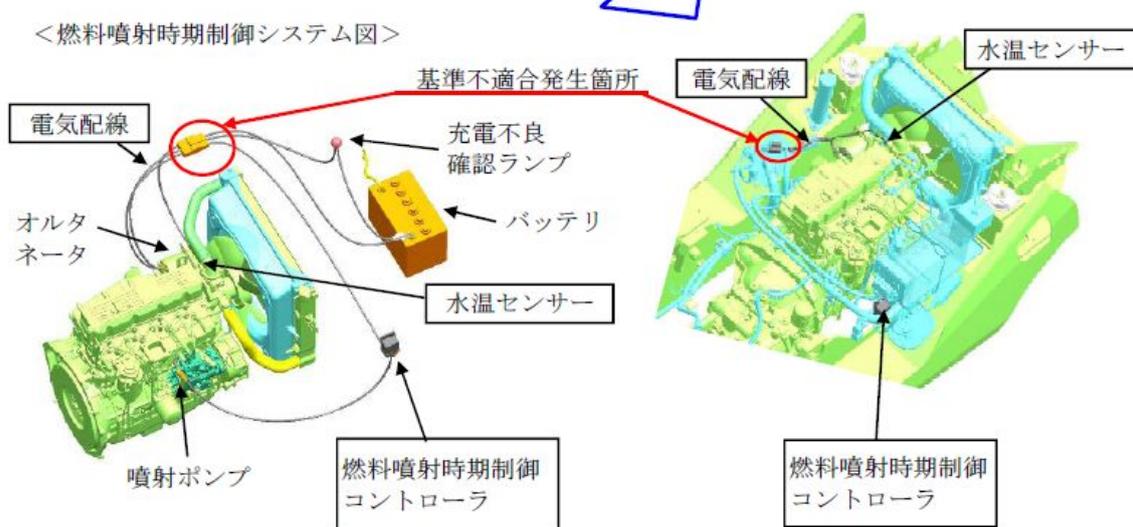
<燃料噴射時期制御システム図>

標準不適合原因箇所

原動機の電気配線の接続を誤ったため、燃料噴射時期制御が正常に行われず、走行中の排出ガス（NOx）量が特定特殊自動車排出ガスの規制等に関する法律に基づく排出ガス規制値を満足しないおそれがある。

改善措置の内容

全車両、電気配線を正規の状態に接続し直すとともに、水温センサーおよび燃料噴射時期制御コントローラを新品に交換する。
