改善箇所説明図

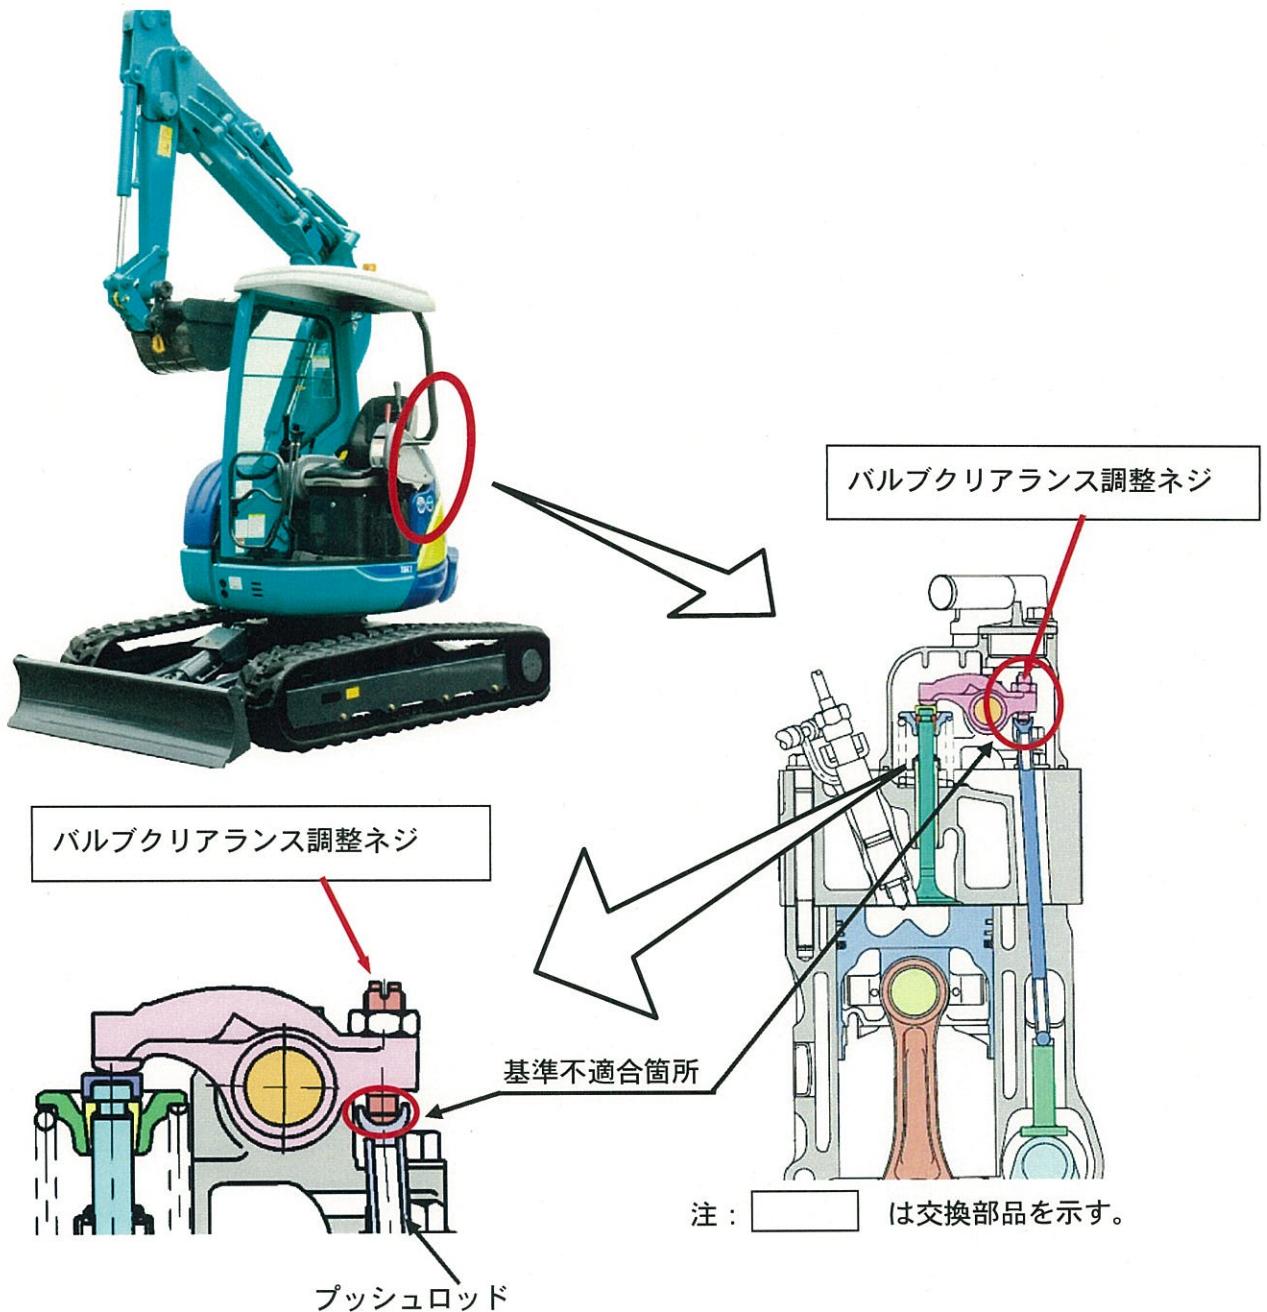
不具合発生箇所

原動機の吸排気バルブのバルブクリアランス調整ネジにおいて、焼き入れ不良品が混入したため、プッシュロッドとの接触面が早期に磨耗するものがある。そのため、そのままの状態で使用を続けると、バルブの開度が不足して正常な燃焼ができず、排出ガスの排出量が基準値を超えるおそれがある。

全車両、バルブクリアランス調整ネジを良品に交換する。

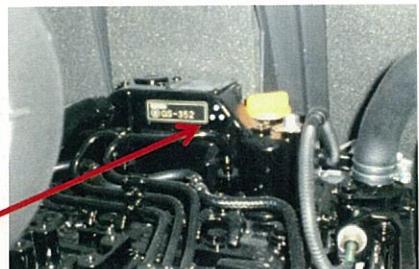
識別

エンジン上部横に白ペイントで三角点マークを塗布する。
