# 改善箇所説明図

型式 ZX30U-3 呼称 (カタログ名 ZX30U-3)

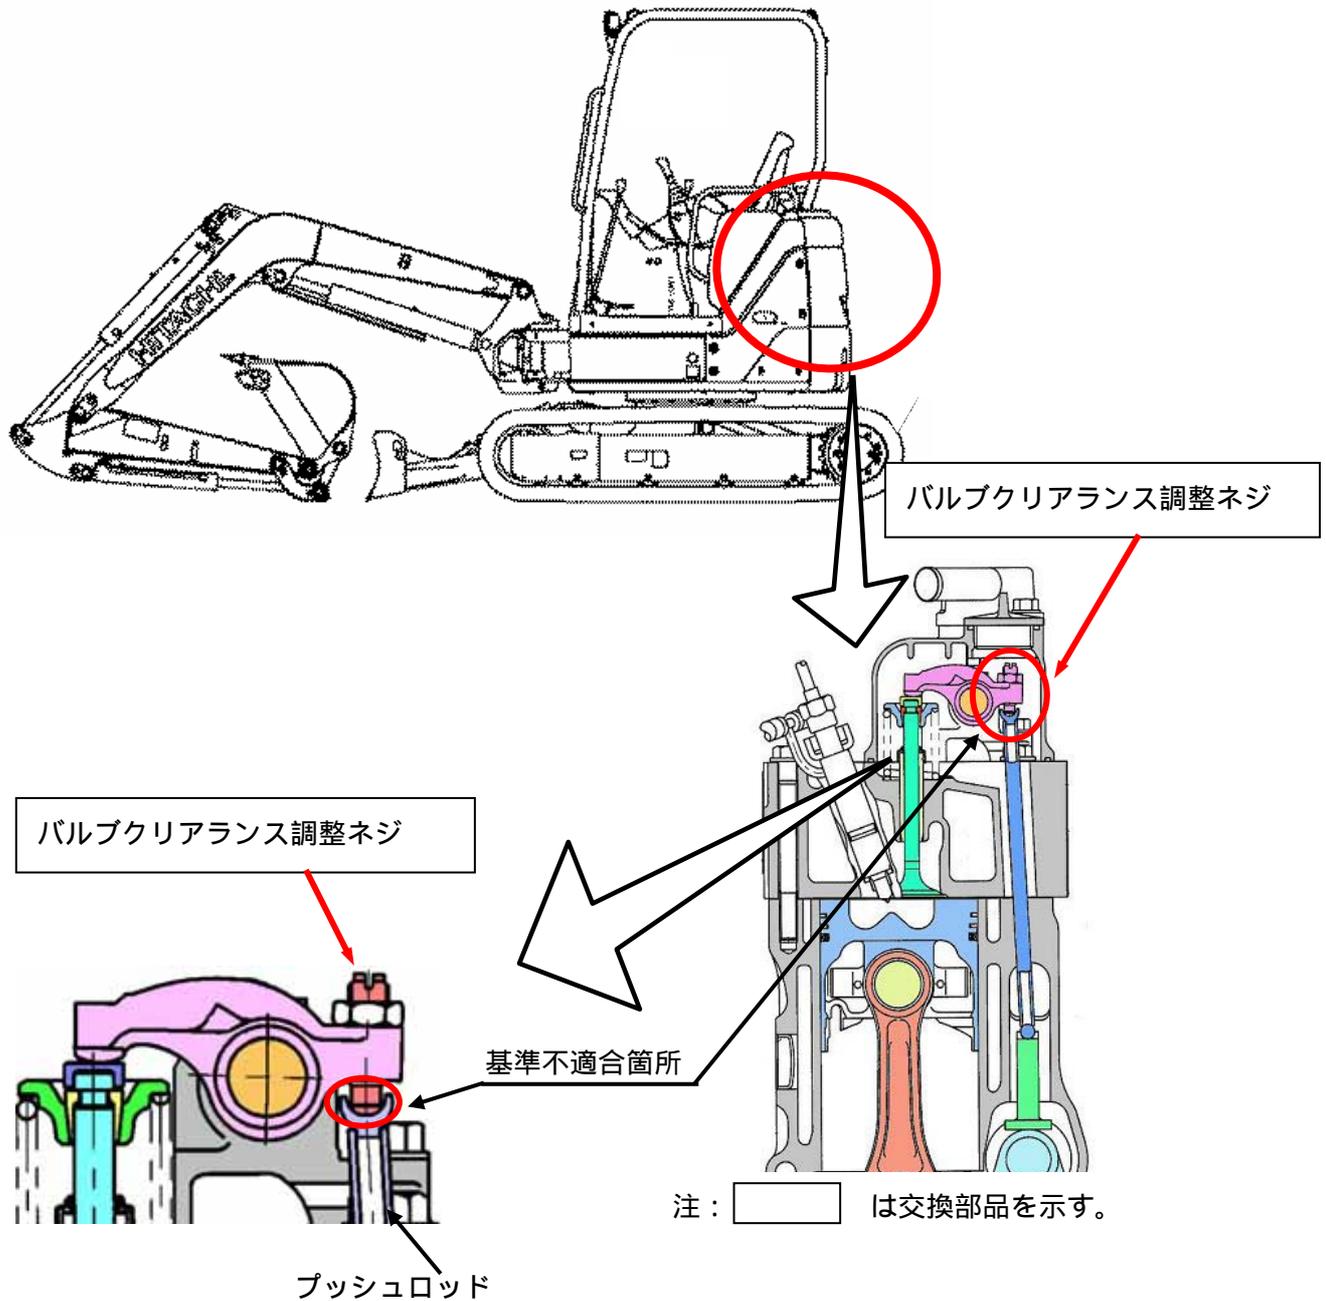
## 不具合発生箇所

原動機の吸排気バルブのバルブクリアランス調整ネジにおいて、焼き入れ不良品が混入したため、プッシュロッドとの接触面が早期に磨耗するものがある。そのため、そのままの状態で使用を続けると、バルブの開度が不足して正常な燃焼ができず、排出ガスの排出量が基準値を超えるおそれがある。

全車両、バルブクリアランス調整ネジを良品に交換する。

エンジンボンネットにシールを貼付することにより識別する。
