改善箇所説明図

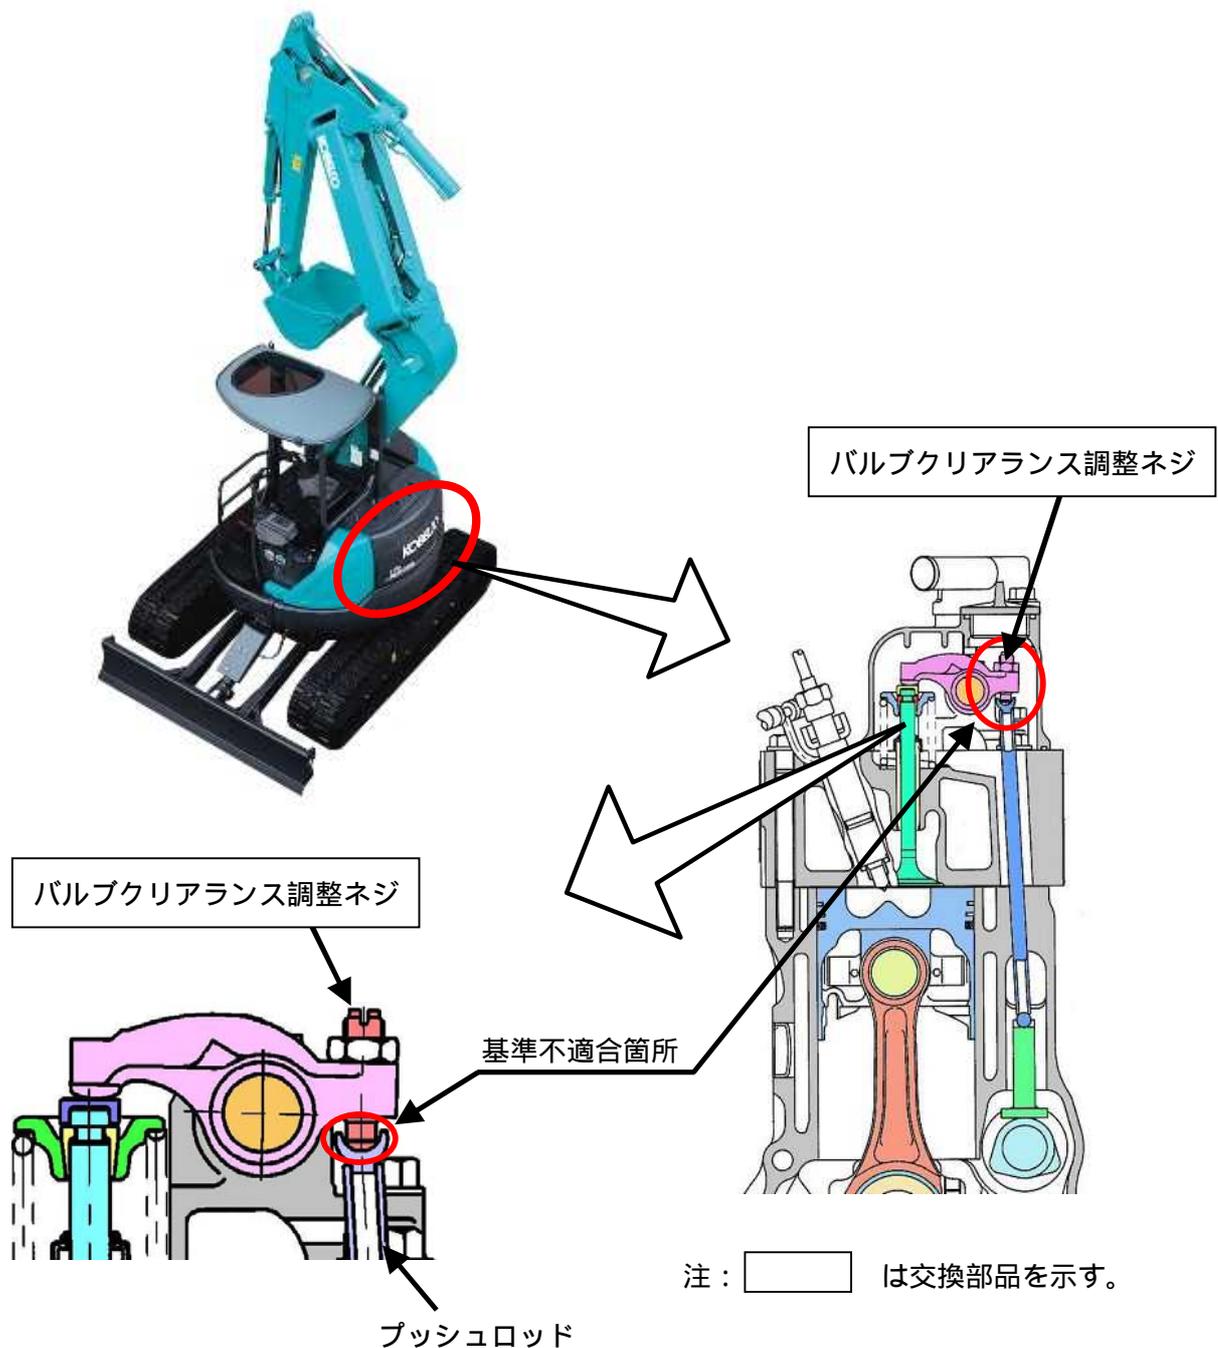
不具合発生箇所

原動機の吸排気バルブのバルブクリアランス調整ネジにおいて、焼き入れ不良品が混入したため、プッシュロッドとの接触面が早期に磨耗するものがある。そのため、そのままの状態で使用を続けると、バルブの開度が不足して正常な燃焼ができず、排出ガスの排出量が基準値を超えるおそれがある。

全車両、バルブクリアランス調整ネジを良品に交換する。

エンジンヘッドカバー固定ボルト頭部に白ペイントを塗布する。
